Placa	Concepto técnico para baja	Registro Fotográfico
29111	<p>BASTONES DE MONTAÑISMO:</p> <p>El bastón de montañismo de placa interna No 29111, tiene el mecanismo de bloqueo averiado, el cuerpo del bastón se encuentra partido en dos, a su vez la punta se encuentra desgastada y en mal estado.</p>

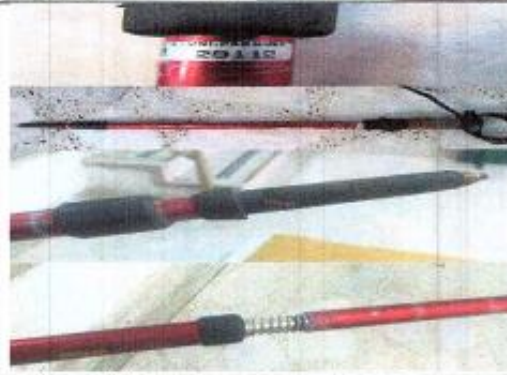
29112	<p>BASTONES DE MONTAÑISMO:</p> <p>El bastón de montañismo de placa interna No 29112, tiene el mecanismo de bloqueo averiado, a su vez la punta, la roseta y el regatón se encuentran desgastados.</p>

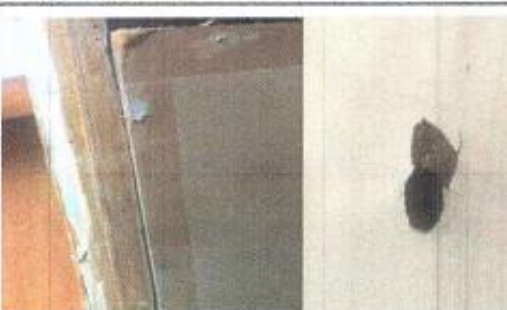
1610	<p>PAPELOGRAFO TABLERO EN ACRILICO:</p> <p>El tablero se encuentra con imperfecciones y deterioros en el acrílico, su soporte en madera se encuentra dañado, húmedo y podrido, con agujeros ocasionados por la polilla. Es un elemento que se adquirió hace 25 años por lo cual ya cumplió su vida útil.</p>

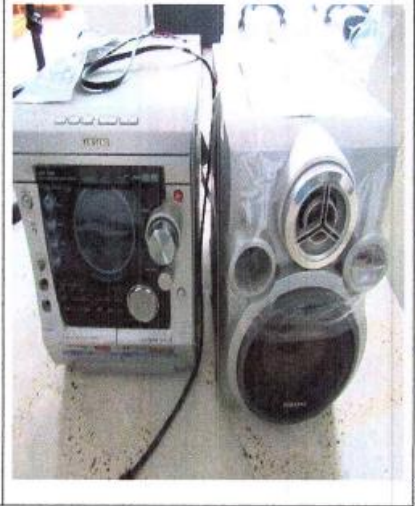
PLACA: 50732
DESCRIPCIÓN:
 MINICOMPONENTE SAMSUNG MAX-ZS550.
VALOR DE COMPRA: \$580.000
FECHA DE INGRESO: 13/10/2005
ESTADO: Malo
JUSTIFICACIÓN PARA DAR DE BAJA / CONCEPTO TÉCNICO:
 Presenta daños en la unidad de CD y unidades de casset, el circuito integrado de amplificación de audio se encuentra dañado por corto circuito interno. Teniendo en cuenta la fecha de adquisición del minicomponente y el artículo 137 del E.T, se considera que los equipos tienen una vida útil de 10 años, por lo cual se concluye que este ya cumplió su vida útil, está obsoleto.
