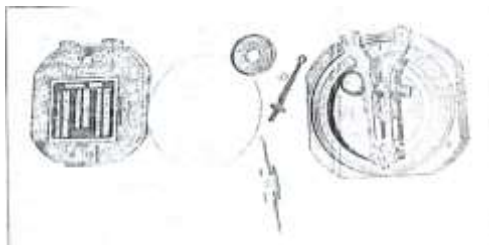
Se realiza una inspección física y se observa que la brújula se encuentra rota, deteriorada y desarmada. Como se observa en la **Figura 2**, la aguja magnética, el espejo, el vidrio protector y demás elementos están sueltos de la estructura principal o caja de la brújula. Además el nivel y el clinómetro se encuentran descalibrados.

Figura 2. Estado físico Brújula de placa 20070.

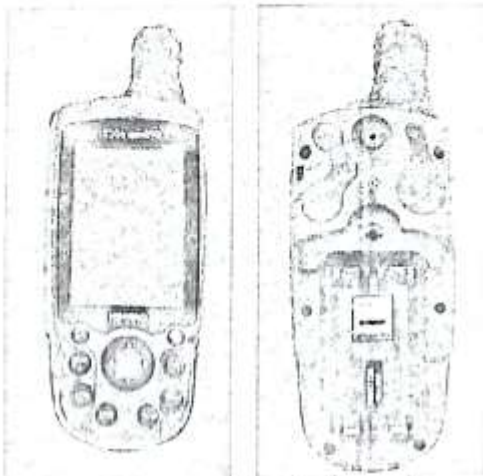
Equipo GPS con Placa 20962

Se realiza una inspección física y se encuentran problemas relacionados con las gomas de protección, todos los botones del equipo (menu, zoom in, zoom out, desplazamiento, encendido y apagado), antena deteriorada, además de inconvenientes con el compartimiento para baterías ya que este se encuentra dañado por desgaste.

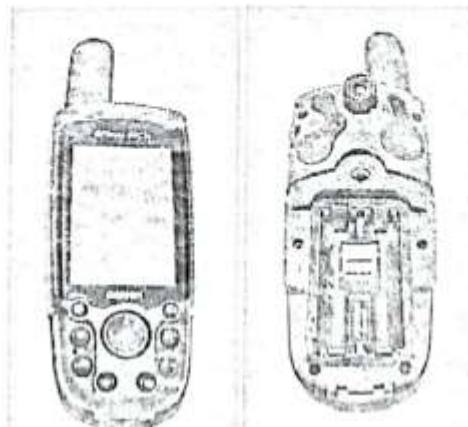
Equipo GPS con Placa 20964

Se realiza una inspección física y se encuentran problemas relacionados con las gomas de protección, todos los botones del equipo (menu, zoom in, zoom out, desplazamiento, encendido y apagado), antena deteriorada, además de inconvenientes con el compartimiento para baterías ya que este se encuentra dañado por desgaste.

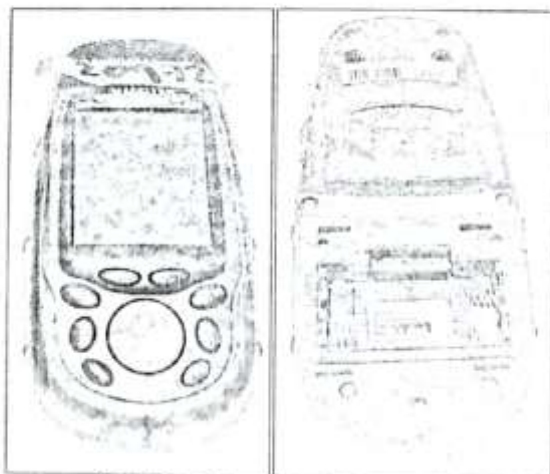
Equipo GPS con Placa 20972

Se realiza una inspección física y se encuentran problemas relacionados con las gomas de protección, todos los botones del equipo (menu, zoom in, zoom out, desplazamiento, encendido y apagado), además de inconvenientes con el compartimiento para baterías ya que este se encuentra dañado por desgaste.

Figura 1. Estado Físico navegador GPS de placa 20972

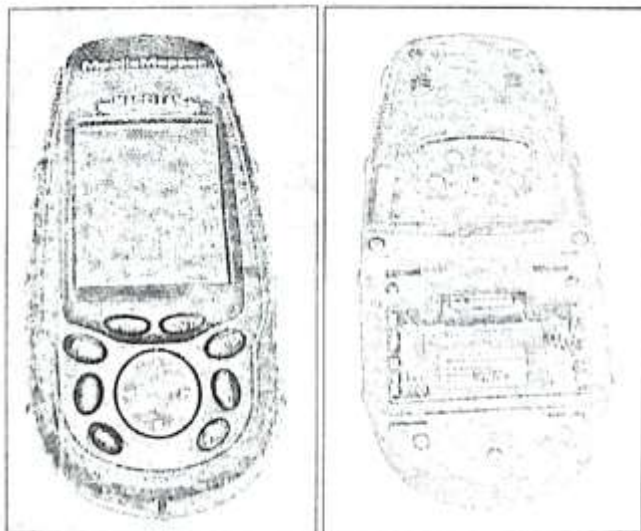
placa 20973 de Marca MAGELLAN |

Se realiza una inspección física y se encuentran problemas relacionados con las gomas de protección, todos los botones del equipo (menu, zoom in, zoom out, desplazamiento, encendido y apagado), además de inconvenientes con el compartimiento para baterías ya que este se encuentra dañado por desgaste.

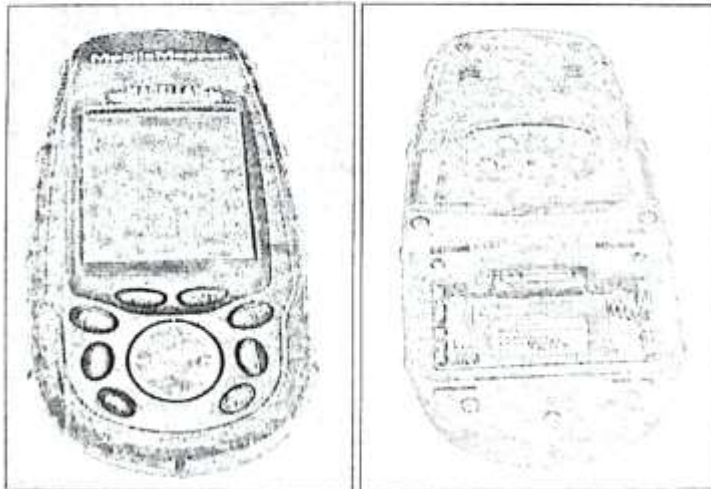
placa 20975 de Marca MAGELLAN

Se realiza una inspección física y se encuentran problemas relacionados con las gomas de protección, todos los botones del equipo (menu, zoom in, zoom out, desplazamiento, encendido y apagado), además de inconvenientes con el compartimiento para baterías ya que este se encuentra dañado por desgaste.
