2. RADIO TELEFONO HF ARCOM AR-100 PLACA DE INVENTARIO 42693

Equipo GPS con Placa 24117

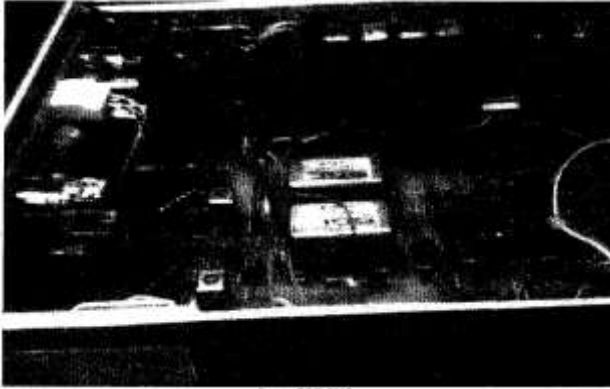
RADIO TELEFONO HF ARCOM AR-905 PLACA DE INVENTARIO 20889

Después de una revisión técnica se puede identificar lo siguiente:

- El nivel de transmisión se encuentra demasiado bajo por el deterioro a nivel interno del equipo. Lo que impide una buena comunicación o recepción de la señal.

El equipo por el momento está en servicio provisional, se sugiere hacer cambio de equipo apenas se le haga el respectivo mantenimiento al equipo Vertex 1700 que están por enviarse a central.

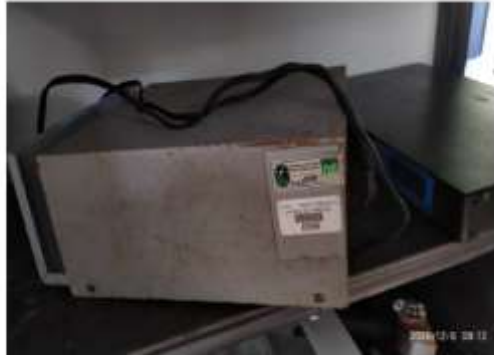
2 FUENTE DE ALIMENTACION INGETRONICA PLACA INVENTARIO 3599

Se realiza las mediciones respectivas con su registro fotográfico a la fuente de alimentación y se encuentran los transistores quemados, etapa de salida quemada, por eso no es posible su reparación.

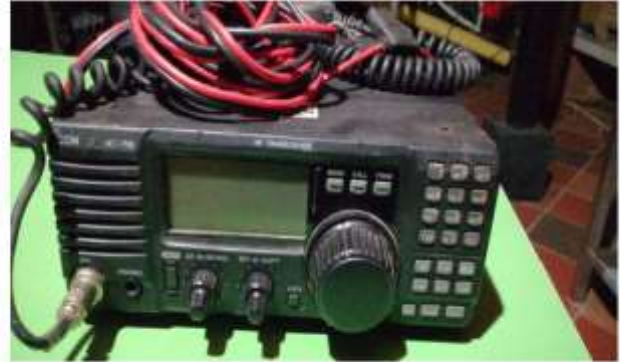
5 EQUIPO RADIO BASE HF ICOM SERIE 2101677 PLACA INVENTARIO 49618

Se verifica el equipo presentando humedad en la etapa de entrada, en las mediciones la etapa de salida quemada.

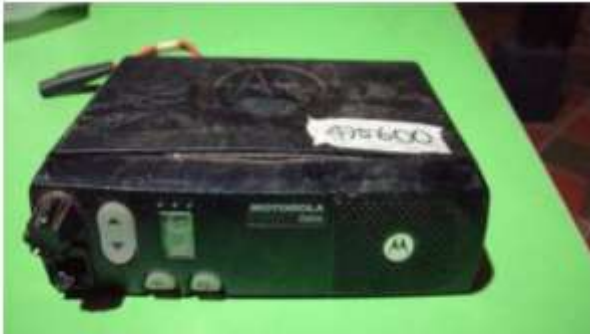
6 EQUIPO RADIO BASE VHF MOTOROLA RADIUS PLACA INVENTARIO 475600

Se verifica el equipo presentando humedad. Los repuestos para este modelo se encuentran descontinuados por eso no es posible su reparación.

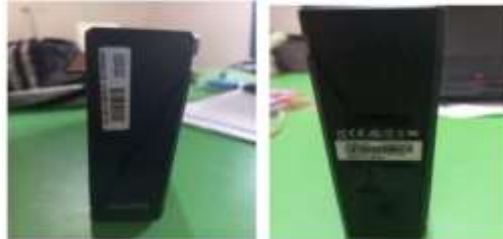
TIPO DE ACTIVO:	DISCO DURO EXTRAIBLE 6 TB	PLACA DE INVENTARIO:	29393
TIPO/MODELO	ADATA - HM900-4T	SERIAL:	1G2320049722
UBICACIÓN:	OFICINA	UNIDAD FUNCIONAL:	DISCO EXTRAIBLE

CONCEPTO TÉCNICO
Una vez revisado el HDD (Disco Duro) Por parte del profesional David Mauricio Patiño Tecnólogo Profesional en Mantenimiento de Equipos de Cómputo N° tarjeta 093831-0512793 CND , Se encuentra que el mismo tiene un estado Inservible por deterioro del uso por lo que el concepto técnico es Inservible, deteriorado y obsoleto deprecándose en un 100%.

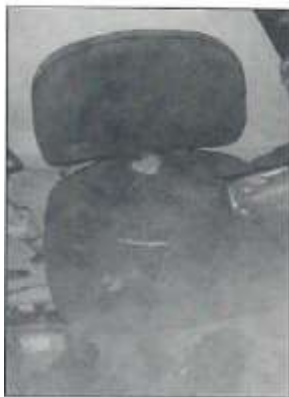
6. PLACA 39881: SILLA TIPO SECRETARIAL: Se encuentra roto el paño, ya no cuenta con las piezas de plástico de la patas, su estado de deterioro no permiten seguir usándola.

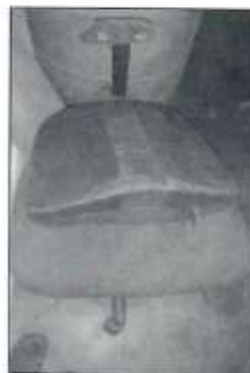
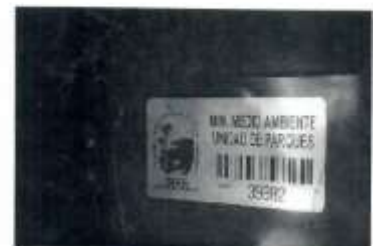
PLACA 39882: SILLA TIPO SECRETARIAL: Se encuentra rota la pieza de plástico y metal que une el respaldo.

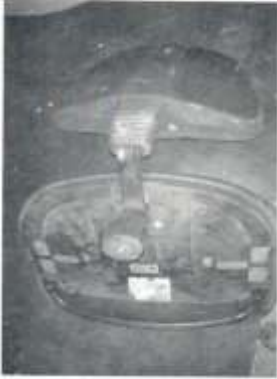
8. PLACA 39883: SILLA TIPO SECRETARIAL: No presenta la estructura que recoge las patas de rodachines.

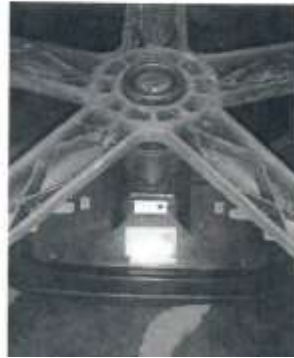
9. PLACA 39884: SILLA TIPO SECRETARIAL: No presenta la estructura que recoge el respaldo.

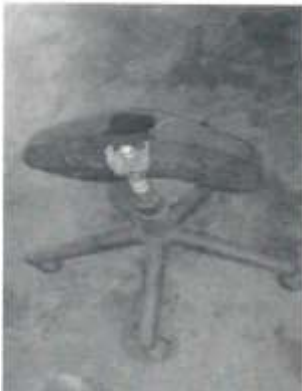
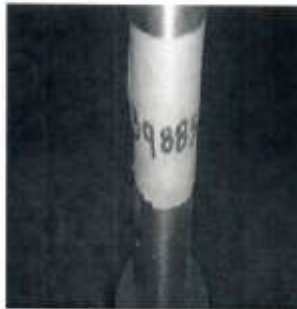
10. PLACA 39885: SILLA TIPO SECRETARIAL: No presenta la estructura de asiento.

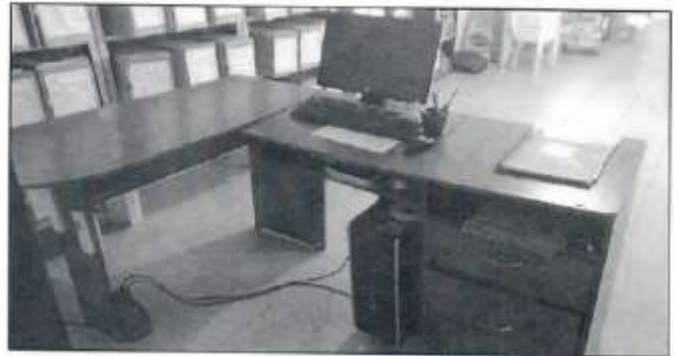
19. PLACA 39887: CENTRO DE TRABAJO EN FORMA DE L: Una de sus patas se encuentra averiada, se realizó una reparación temporal pero no es estable.

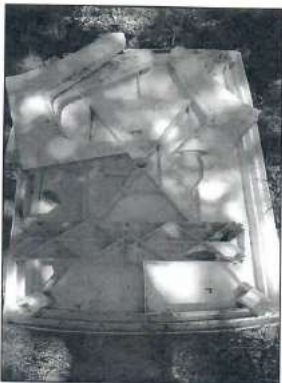
20. PLACA 46966: MESA PLASTICA: Las patas se encuentran rotas, razón por la cual no es posible ensamblarla y utilizarla.

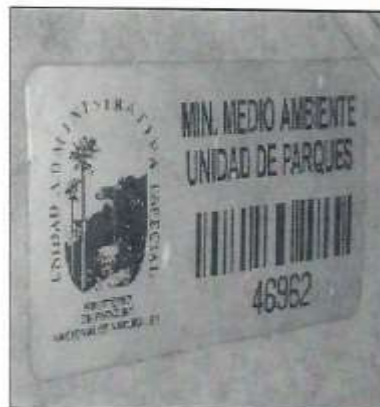
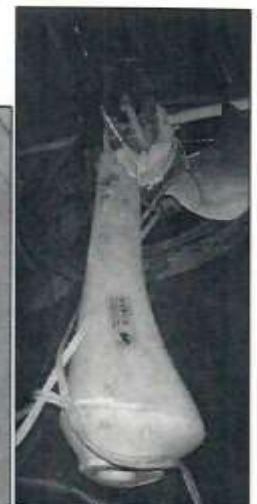
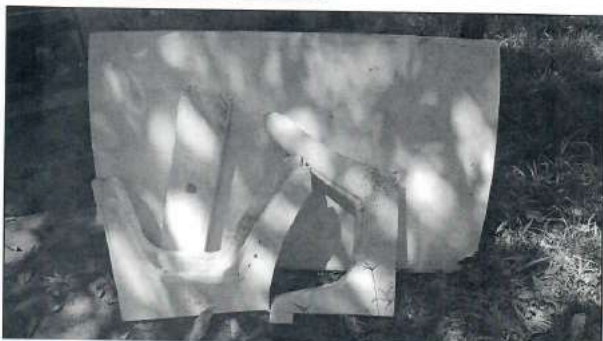
2. VENTILADOR MARCA SAMURAI PLACA DE PNN 46962:

Elemento roto en su estructura, no tiene aspas, no se encuentra su motor completo, todo ello se debe al desgaste y deterioro por uso y condiciones climáticas.

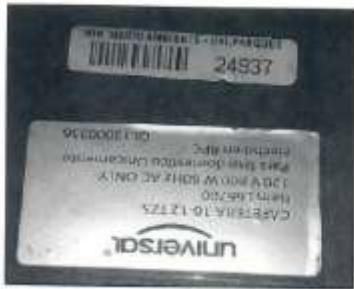
4. CAFETERA PLACA PNN 24937 El fusible interior de esta cafetera está cortado, además que el termostato perdió la función de cortar la corriente eléctrica cuando llega a punto de ebullición, no presenta vaso

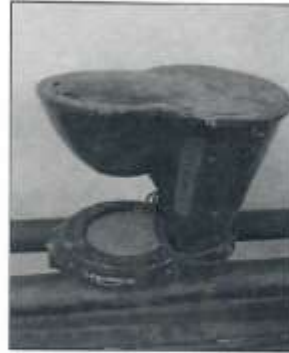
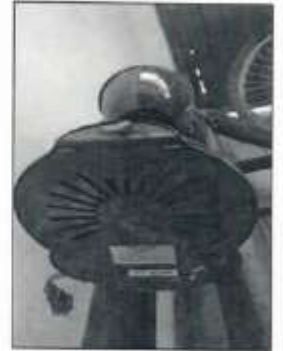
5. CAFETERA PLACA PNN 24938

Al igual que la cafetera anterior el termostato perdió la función de cortar la corriente eléctrica cuando llega a punto de ebullición, no presenta vaso.

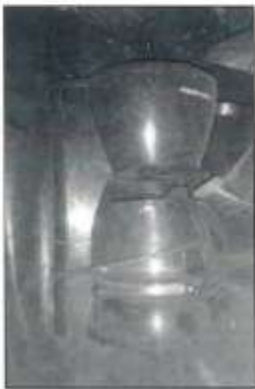
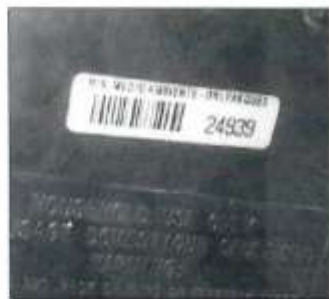
6. CAFETERA PLACA PNN 24939

Esta cafetera eléctrica presenta fallas en la resistencia, se observan cortada y por lo tanto no generan calor

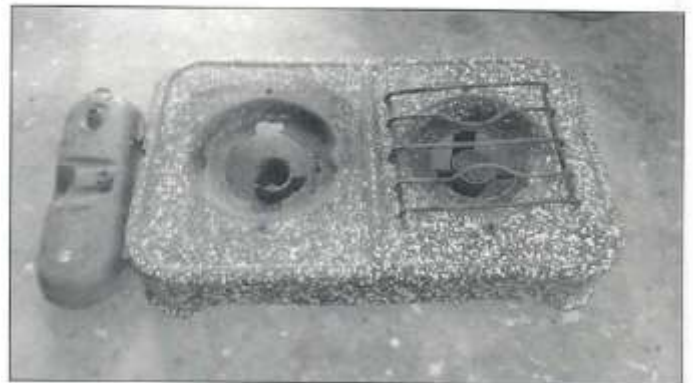
8. ESTUFA A GASOLINA PLACA PNN 46975

La estufa de dos puestos no tiene su sistema completo, de esta manera lo hacen falta los flisos, los quemadores, la llave, el chumusco se encuentra averiado, y la cámara de gasolina se encuentra rota.

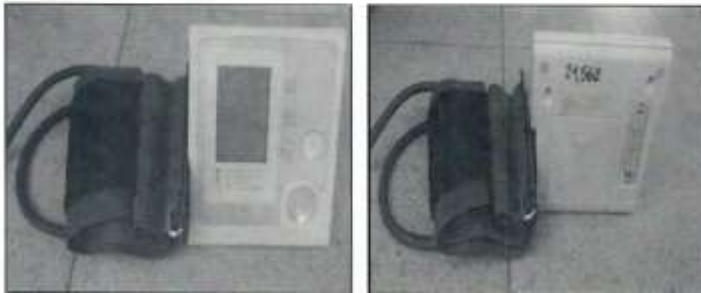
15. TENSIOMETRO DIGITAL PLACA PNN 29562

Daño de motor interno, quemado por un corto circuito.

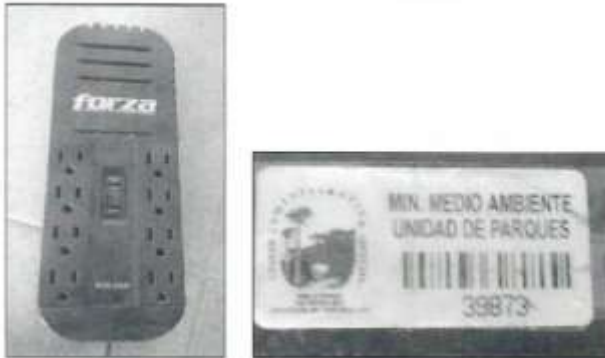
REGULADOR FORZA PLACA PNN 39873: En la revisión se evidenció se encuentra quemado tras descarga eléctrica típicas de estas zonas del país.

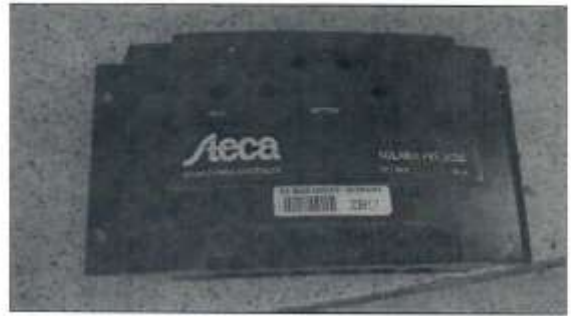
13. REGULADOR ESTECA PLACA PNN 23817

Quemado por mal contacto de cable ocasionándole corto y posterior quema del embobinado tras descarga eléctrica típicas de estas zonas del país.

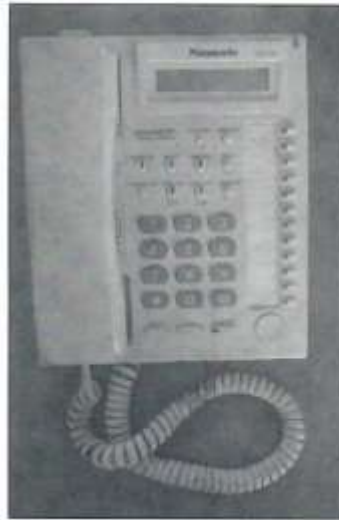
18. TELEFONO DE MESA: En la revisión se evidenció que se quemó el tablero electrónico.

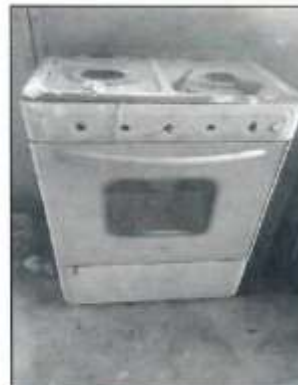
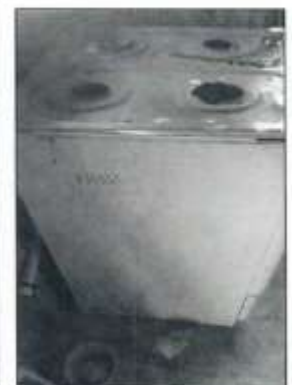
20. ESTUFA A GAS 4 PUESTOS PLACA PNN 475331

No tiene su sistema completo, de esta manera le hacen falta los fistos, los quemadores, la llave, la válvula de seguridad se encuentra averiada, no tiene tornillo regular de encendido razón por la cual no genera llama.

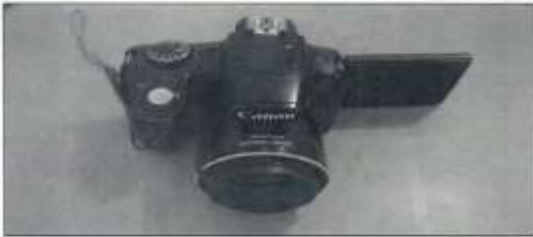
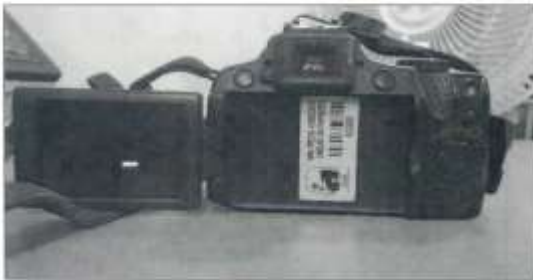
22. CAMARA POWER SHOT SX 50 PLACA PNN 46980

Tiene la tarjeta de circuitos quemada, pudo deberse a una descarga eléctrica típica de esta zona del país.

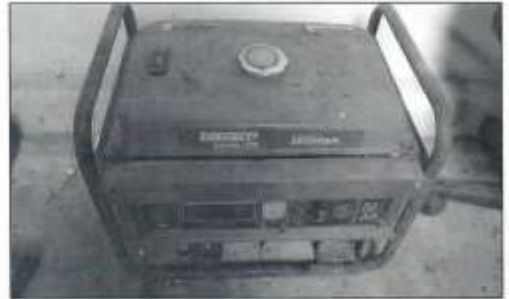
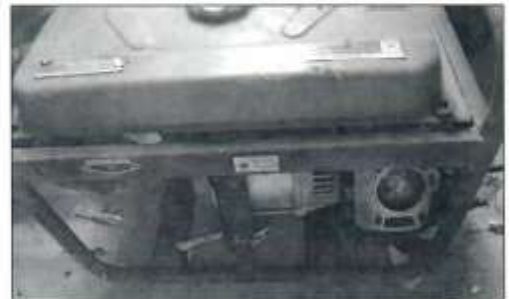
23. PLANTA HONDA ENERMAX PLACA PNN 41710

Tras la revisión de la planta eléctrica se evidenció que se quemó el embobinado e inducido, haciendo que sea más costoso el arreglo que comprar un elemento nuevo.

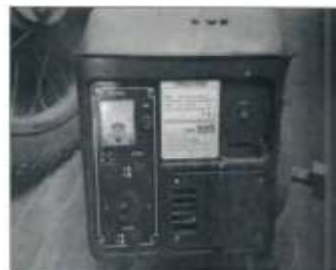
27. PLANTA ELECTRICA GDA 980, PLACA PNN 51313

Se evidenció que se quemó el embobinado e inducido eso se dio por desgaste y deterioro por uso y condiciones climáticas.

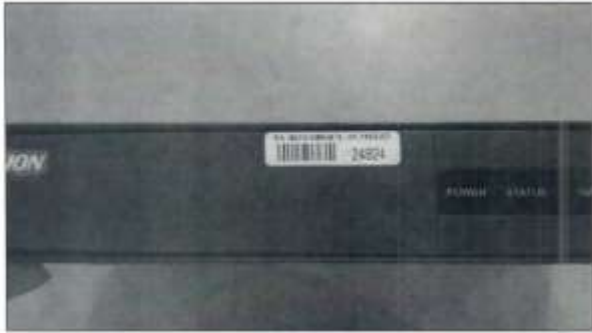
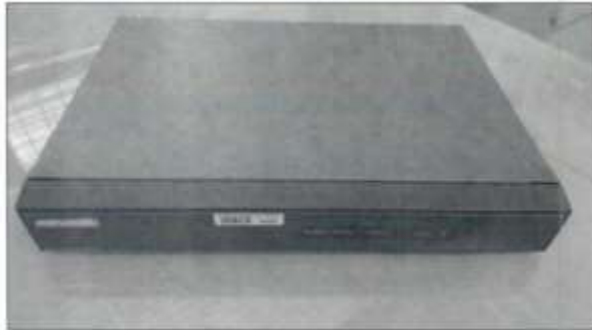
28. DVR 8 CANALES

Daño del disco duro, se reinicia cada vez que se va a iniciar la grabación.

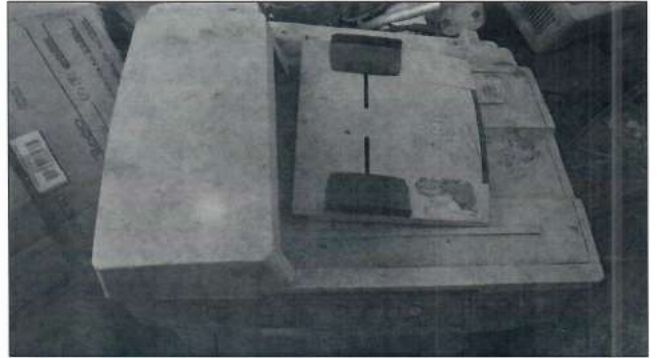
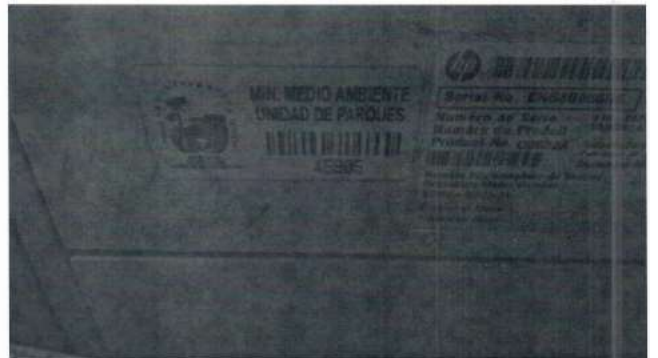
29. COPIADORA HP 2727NF LASER PLACA PNN 45905

Elemento obsoleto, la base de trabajo o placa de trabajo de escaneo se encuentra dañada.

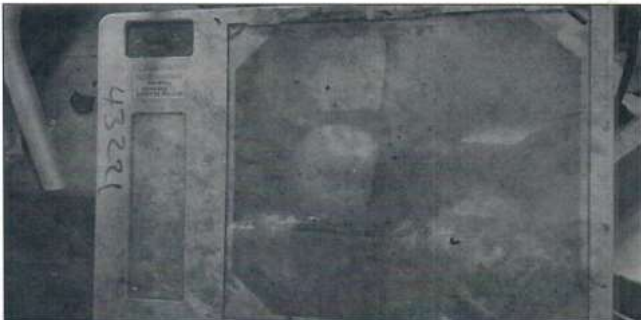
30. PROYECTOR KODAK DIAPOSITIVAS PLACA PNN 43221

Elemento obsoleto, el espejo deflector (lente fresnel) se encuentra dañado, no proyecta imagen, lámpara de proyección no sirve.

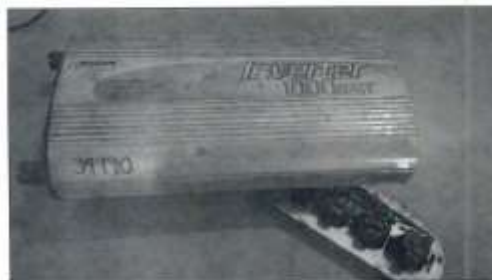
32. INVERSOR DE 100S W PLACA PNN 3160: Tarjetas de circuitos quemadas
