PARQUES NACIONALES NATURALES DE COLOMBIA

INFORME FINAL AUDITORÍA DE SEGUIMIENTO A LA EFECTIVIDAD DEL PLAN DE MEJORAMIENTO POR PROCESOS - GESTIÓN DE LA IMPLEMENTACIÓN DE LA NORMA TÉCNICA COLOMBIANA NTC 6047 DE 2013. RELACIONADA CON LA ACCESIBILIDAD AL MEDIO FÍSICO, ESPACIOS DE SERVICIO AL CIUDADANO EN LA ADMINISTRACIÓN PÚBLICA, EN PARQUES NACIONALES NATURALES DE COLOMBIA - SEDE CENTRAL.

Bogotá, 30 de abril de 2023

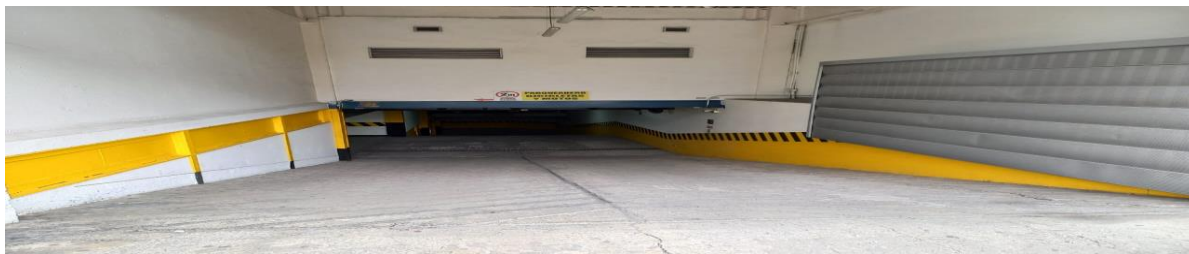
Imagen No. 39 Acceso Parqueadero.

**NO CONFORMIDAD No. 1:** "...Respuesta dada por: FAMOC DE PANEL mediante Orfeo No 20234600037472 del 31 de marzo del 2023...": Respecto al Acceso vehicular, el edificio cuenta con un área perfectamente definida para identificar la zona de acceso de los vehículos hacia el parqueadero que se encuentra ubicado en los sótanos de la edificación. Es importante aclarar que no es posible destinar áreas de parqueo sobre la vía pública.

**VERIFICACIÓN GRUPO DE CONTROL INTERNO:** No se evidenció cumplimiento de la acción planteada que permita subsanar la No Conformidad de acuerdo a lo definido en el plan de mejoramiento. Por lo tanto, se observa que la efectividad de la No Conformidad No 1, no se cumple debido a que no se adelantaron las acciones por la empresa FAMOC DEPANEL.

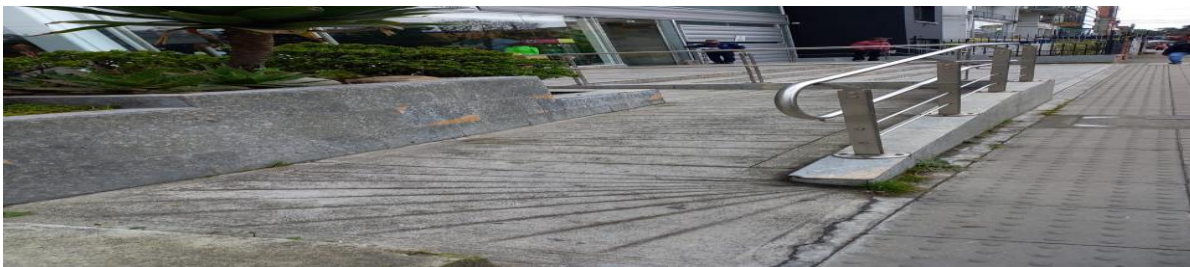
Imagen No. 42 Acceso Rampa Peatonal Discapacitados.

*En cuanto a la Rampa peatonal para discapacitados, la Administración del Edificio realizará la demarcación en la rampa que va, desde el nivel de la calle hasta el andén, lugar en donde se encuentra ubicado el acceso a la Rampa peatonal para discapacitados que da ingreso al edificio. Cabe resaltar que la Rampa peatonal para discapacitados cuenta con barandas, descanso y pendiente que permiten el acceso a personas con movilidad reducida...”*

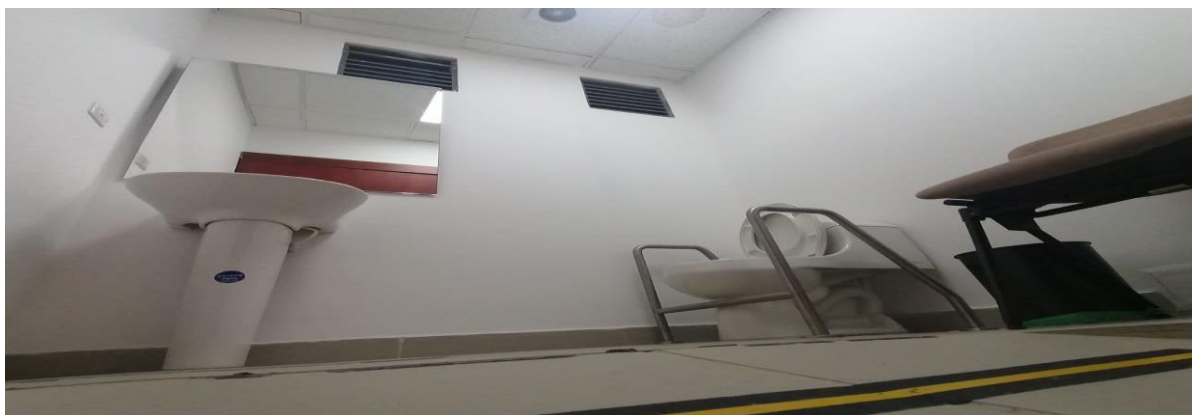
Imagen No. 44 Baño Discapacitados Primer Piso.

**NO CONFORMIDAD NO 8:** “...Respuesta dada por: FAMOC DEPANEL mediante Orfeo No 20234600037472 del 31 de marzo del 2023...”:Los Espacios destinados a la Atención al Usuario, radicación de Documentos y Biblioteca, han sido diseñados de acuerdo a los requerimientos exigidos por la entidad. Cualquier servicio complementario como puntos de recaudo, cajeros automáticos, centros de información, internet y dispensadores, debe ser planteado por la entidad para estudiar su viabilidad y realización. En cuanto al baño para discapacitados, este servicio se encuentra adecuado para su uso en la zona de circulación que conforma el área del primer nivel...”

**VERIFICACIÓN GRUPO DE CONTROL INTERNO:** No se evidenció cumplimiento de la acción planteada que permita subsanar la No Conformidad de acuerdo a lo establecido en el plan de mejoramiento. Por lo tanto, se observa que la efectividad de la No Conformidad No 8, no se cumple debido a que no se adelantaron las acciones por la empresa FAMOC DEPANEL.

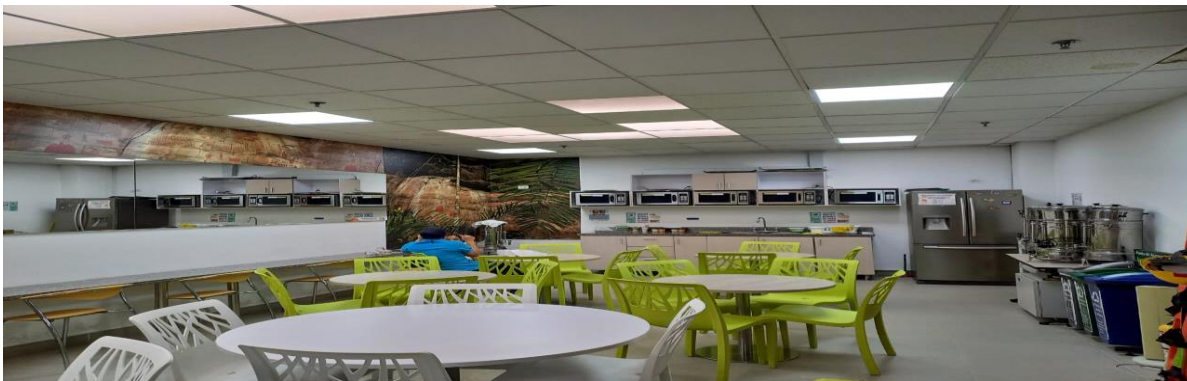
Imagen No. 45 Cafetería Primer Piso.

**NO CONFORMIDAD No 9:** “...Respuesta dada por: FAMOC DEPANEL mediante Orfeo No 20234600037472 del 31 de marzo del 2023...”: Los espacios destinados para el funcionamiento de Parques Nacionales, cuentan con una zona de Cafetería para cuya área aproximada es de 65 m2, en la cual se dispuso de: Mesones, lavaplatos, mueble inferior con entrepaños y puertas, espacios para hornos de microondas y cafeteras, mesas y sillas tipo cafetería, iluminación natural, iluminación artificial y sistema de ventilación pasiva.

*En cuanto a los servicios sanitarios, el área dispone de dos baterías con sus respectivos aparatos y puertas que independizan dichos espacios de la circulación y cafetería...”*

**VERIFICACIÓN GRUPO DE CONTROL INTERNO:** No se evidenció cumplimiento de la acción planteada que permita subsanar la No Conformidad de acuerdo a lo establecido en el plan de mejoramiento. Por lo tanto, se observa que la efectividad de la No Conformidad No 9, no se cumple debido a que no se ejecutaron las acciones por la empresa FAMOC DEPANEL.

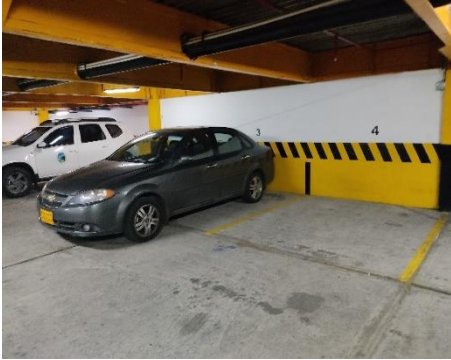
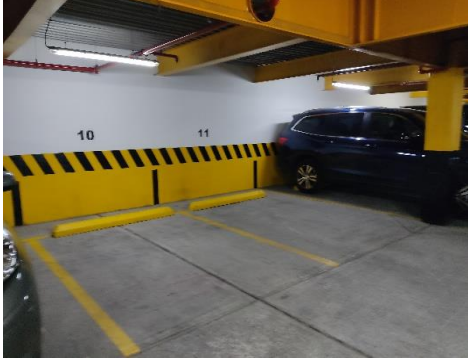
CRITERIO – MARCO LEGAL	DESCRIPCION DE LA SITUACION:
<p>“NTC 6047 DE 2013 Numeral 6. ESPACIO RESERVADO PARA ESTACIONA- MIENTO ACCESIBLE”</p>	<p>En desarrollo de auditoría se procedió a la inspección física para verificar la implementación de la NTC 6047 numeral 6 relacionado el espacio reservado para estacionamiento accesible.</p> <p>Se evidencio que sobre la calle 74 no cuenta con bahía o espacio reservado para el estacionamiento de vehículos, no se cuenta con rampa de andén demarcada con pintura, no se encuentra a nivel del suelo, de acuerdo con el numeral 6.7 de la norma; no hay señalización, no se cuenta con ayudas a la orientación de las personas, no se cuenta con indicadores táctiles de la superficie peatonal, para indicar específicamente la dirección a seguir por personas ciegas que necesitan una ruta táctil o línea guía para seguir hacia la entrada a la entidad.</p> <p>La entidad cuenta con parqueaderos o espacios para estacionamiento de vehículos ubicados en el primer sótano del edificio de la calle 74, espacios compartidos con otros residentes en el edificio. Los espacios de estacionamiento a cargo de Parques Nacionales no se encuentran demarcados con el nombre de la entidad en forma que permita ser visualizados e identificados de manera ágil. La identificación se hace por medio de números.</p> <p>En los espacios destinados para el estacionamiento de vehículos de parques y de sus visitantes no se cuenta con espacios destinados a personal discapacitado y en silla de ruedas, no se cuenta con la demarcación entre los carros, con demarcación en piso y señalización en pared, flechas de acceso, no son cercanos a los ascensores. No se cumple con lo establecido en el numeral 6.3 de la NTC 6047.</p> <p>La entidad no cuenta con los 2 parqueaderos accesibles a personal discapacitado, según el número de disponibilidad de espacios para el estacionamiento, el cual es superior a 10 espacios, de acuerdo con los por la norma en el numeral 6.2.</p> <div style="display: flex; justify-content: space-around; margin-top: 20px;">

**NO CONFORMIDAD No.10:** Se evidenció que sobre la calle 74 no se cuenta con: bahía o espacio reservado para el estacionamiento de vehículos, rampa de andén a nivel del suelo demarcada con pintura, no existe señalización, no se observan ayudas a la orientación de las personas, no existen indicadores táctiles de la superficie peatonal, para indicar específicamente la dirección a seguir por personas ciegas que necesitan una ruta táctil o línea guía para seguir hacia la entrada a la entidad, de acuerdo con el numeral 6 de la NTC 6047 de 2013.

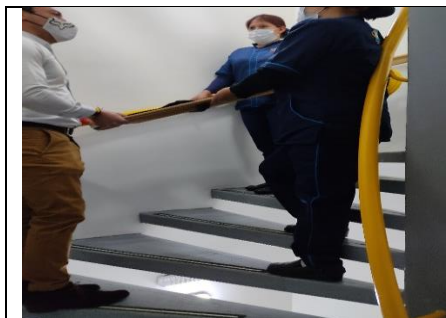
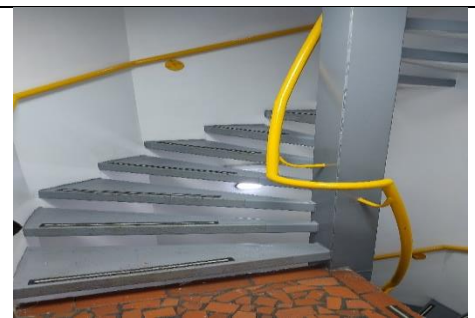
Los pasamanos instalados en las escaleras tienen una forma redondeada brindan soporte, estabilidad y orientación al usuario en caso de emergencia.

Los pasamanos instalados en las escaleras de emergencia cuando se cruzan con las entradas a los pisos, sus extremos no están volteados hacia la pared, o volteados hacia abajo, terminando a nivel del piso (numeral 12.4 de la norma).

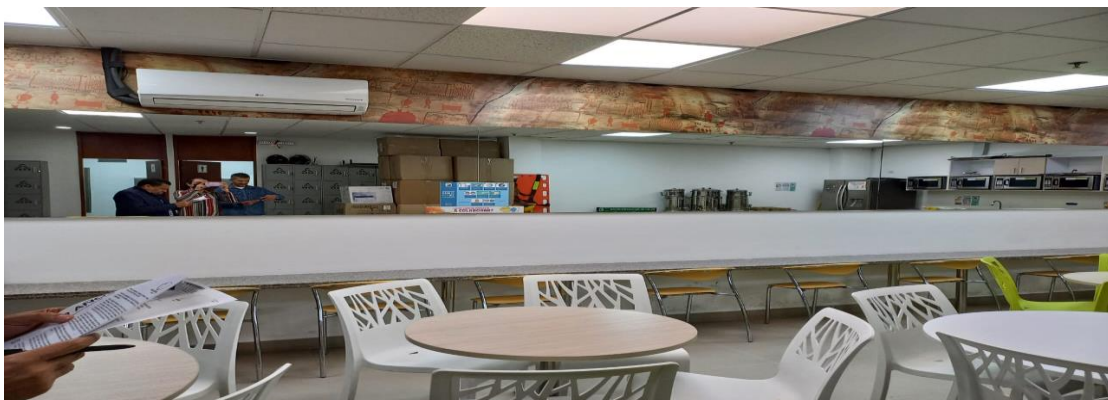
Imagen No. 46 Espacio Cafetería Primer Piso.

Es importante aclarar, que las áreas que hoy en día Parques Nacionales destina para Archivo y Bodega, originalmente fueron diseñadas para vestier y zona de descanso.

En cuanto a los servicios sanitarios, el área dispone de dos baterías con sus respectivos aparatos y puertas que independizan dichos espacios de la circulación y cafetería...”.

**VERIFICACIÓN GRUPO DE CONTROL INTERNO:** No se evidenció cumplimiento de la acción planteada que permita subsanar la No Conformidad de acuerdo a lo establecido en el plan de mejoramiento. Por lo tanto, se observa que la efectividad de la No Conformidad No 15, no se cumple debido a que no se ejecutaron las acciones por la empresa FAMOC DEPANEL.

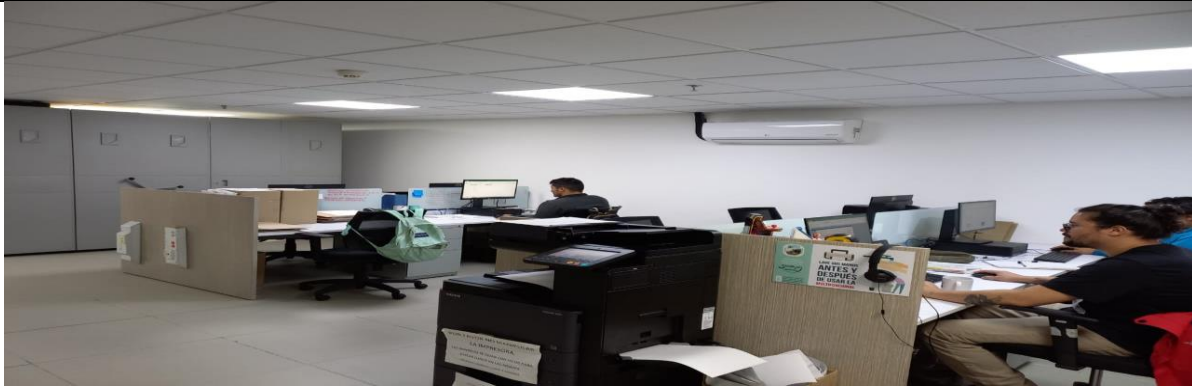
Imagen No. 47 Aires Acondicionados.

**VERIFICACIÓN GRUPO DE CONTROL INTERNO:** No se evidenció cumplimiento de la acción planteada que permita subsanar la No Conformidad de acuerdo a lo establecido en el plan de mejoramiento. Por lo tanto, se observa que la efectividad de la No Conformidad No 5, no se cumple debido a que no se adelantaron las acciones por la empresa FAMOC DEPANEL.

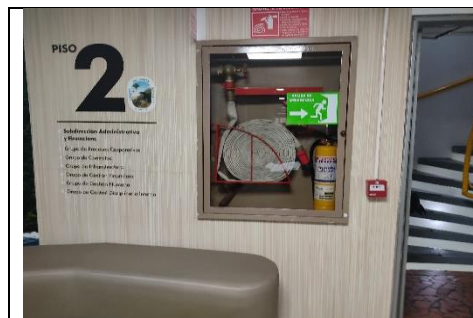
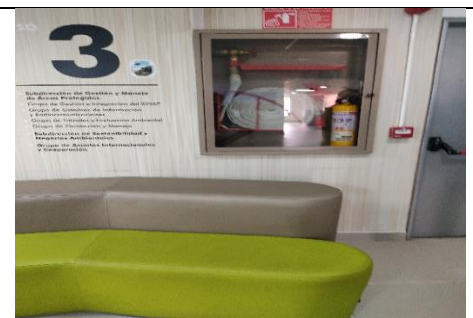
La edificación no cuenta con un área definida para la asistencia de rescate con tamaño suficiente para satisfacer las necesidades esperadas en una emergencia. Los espacios destinados como sitio de encuentro en caso de siniestro se encuentran sobre la vía pública de la calle 74.

En los espacios donde se accede a los equipos del sistema contraincendios (red de agua, y extintores) piso 2 y 3, se evidenció que no se encuentran despejados, están siendo obstruidos por presencia y ubicación de sillas o sofás de recepción.

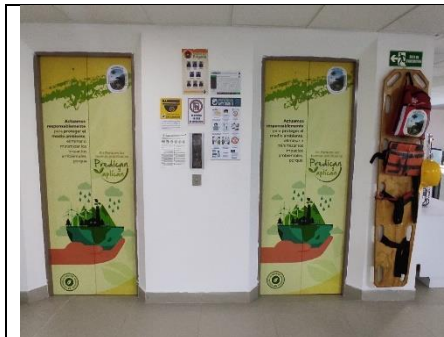
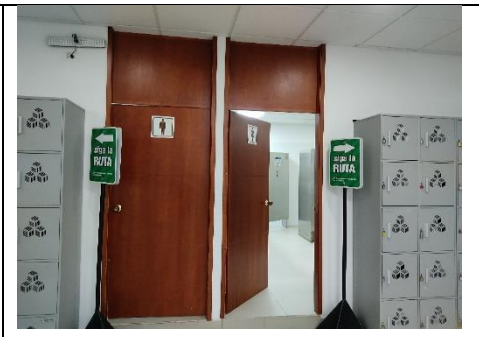
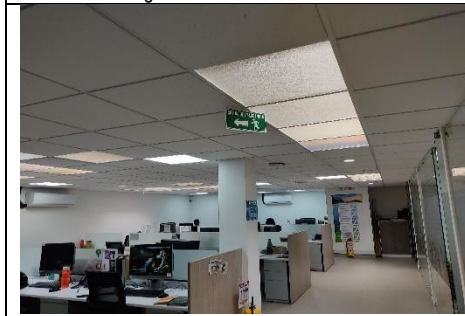
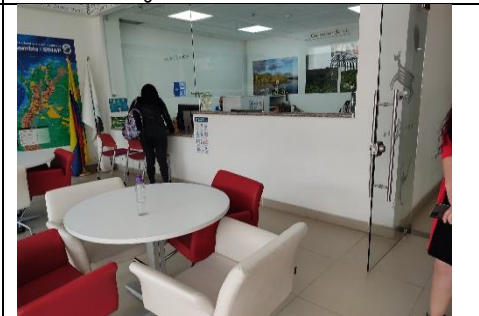
Se evidenció la instalación excesiva de señales y de material visual colocado demasiado cerca como carteles informativos en especial en los espacios de entrada a los ascensores en los pisos.

La instalación o fijación de las señales no se ajusta a lo establecido por la norma por cuanto se encuentran instaladas a una altura superior a 1.60 m. no son de fácil acceso, no es posible tocarlas y leer con los dedos por personas en sillas de ruedas o de baja estatura.
