**PARQUES NACIONALES NATURALES DE  
COLOMBIA**

**“POR MEDIO DEL CUAL SE FORMULAN PLIEGO DE CARGOS DENTRO DE UN PROCESO  
SANCIONATORIO AMBIENTAL Y SE DICTAN OTRAS DISPOSICIONES”**

**LOCALIZACIÓN:** PNN SUMAPAZ – Vereda Santa Rosa, Localidad de Sumapaz, Distrito Capital. Base Relámpago del Ejército Nacional.

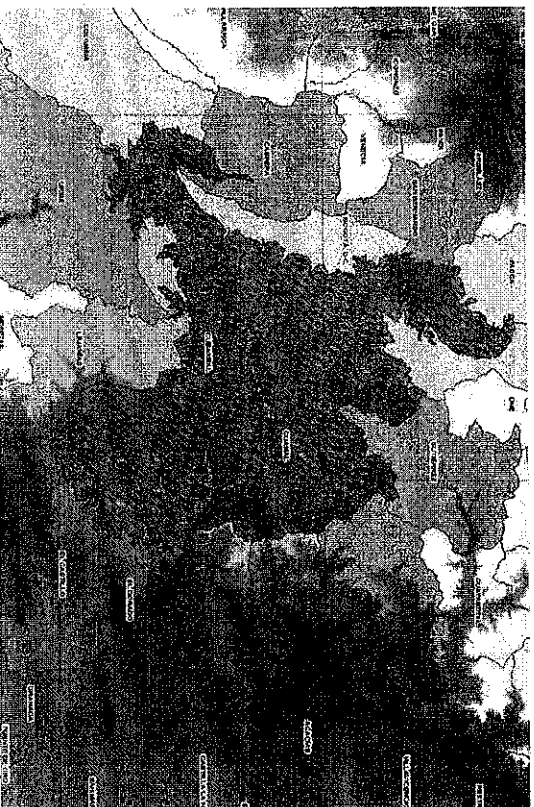
Graficos No. 1 y 2. Localización y coordenadas del sitio son: N: 04°13'49.6" y W:74°11'53.5". Fuente: Plan de Manejo PNN Sumapaz-Google Earth.

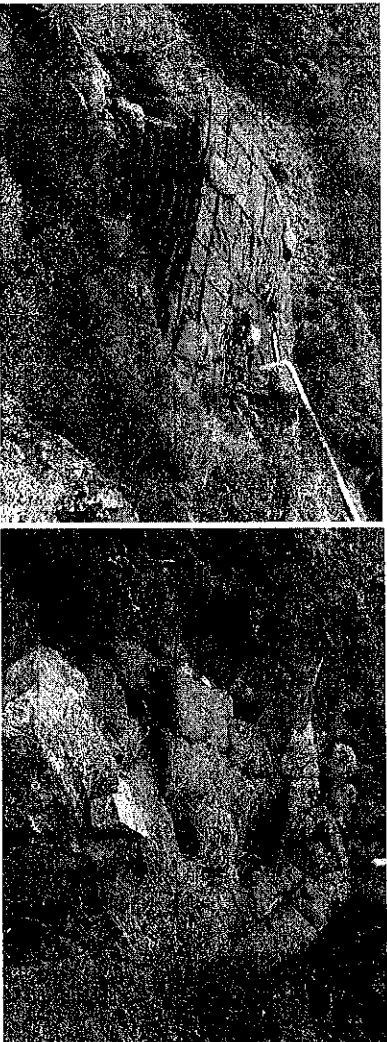
Puntos 3 y 4. Coordenadas N 4°13'50.0", W 74° 11' 55.4" y Coordenadas N 4°13'50.25", W 74°11'55.59" 3785 m: en relación con la última visita se siguen evidenciando los pozos sépticos que recogen las aguas de ducha y dos sanitarios, se percibieron malos olores al lado de los pozos lo que indica que no se cuenta con el mantenimiento adecuado del mismo. Es importante resaltar que en el pasado concepto se evidenciaba un solo pozo séptico, para lo cual en este informe se amplia la información con las siguientes fotografías donde se pueden observar que se tratan de dos pozos sépticos generando fuertes olores, además se analiza que desde la última visita no se les ha realizado ningún tipo de mantenimiento, si no por el contrario se observan deteriorados, a punto de colapsar.

Fotos 5 y 6. Pozos Sépticos actuales en la Base Relámpago

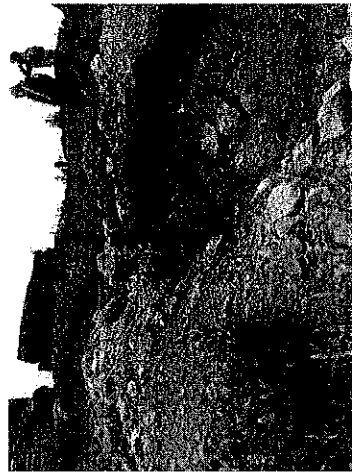
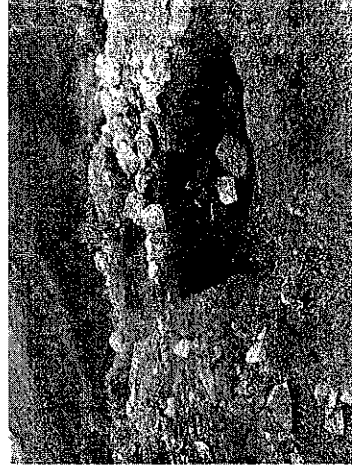
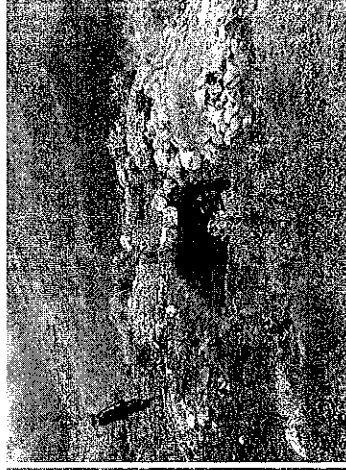
**Fotos 10, 11, 12 y 13.** Coordenadas N 4° 13' 49. 4" W 74° 11' 53.6" a 3774 m de altura se observan dos excavaciones de 2 metros por 3 metros, con una altura de 1.40, donde se evidencia pérdida de vegetación, remoción de capa orgánica y aplastamiento de flora... (...)
