**MINISTERIO DE AMBIENTE Y DESARROLLO SOSTENIBLE****PARQUES NACIONALES NATURALES DE COLOMBIA**

RESOLUCION NÚMERO

0 6 2 3 1 MAYO 2016

“Por la cual se impone una sanción contra el señor CEILAN ELID QUINTERO QUINTERO y se adoptan otras determinaciones”

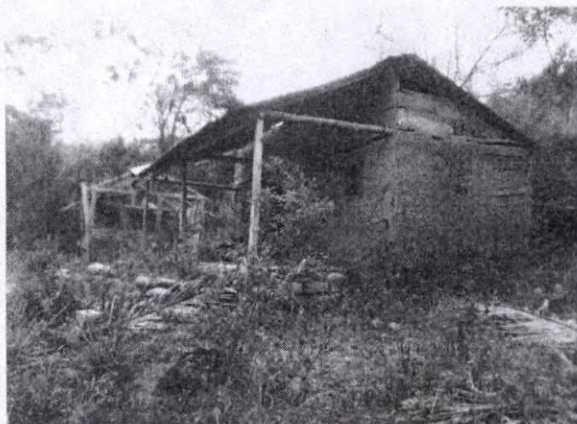
Foto 1. Estado actual casa (vista lateral)

Casa Principal: Con medidas de 5 x 5 m. aproximadamente. Está construida de Barro, tablas de caracolí y listones de madera de 4 x 2 pulgadas, techo de zinc y piso de tierra. Contiene dos divisiones para habitación.

En la actualidad la infraestructura se encuentra abandonada y en deterioro (como lo muestran las fotos). Las paredes están en deterioro, las puertas caídas y el techo con algunas láminas desprendidas

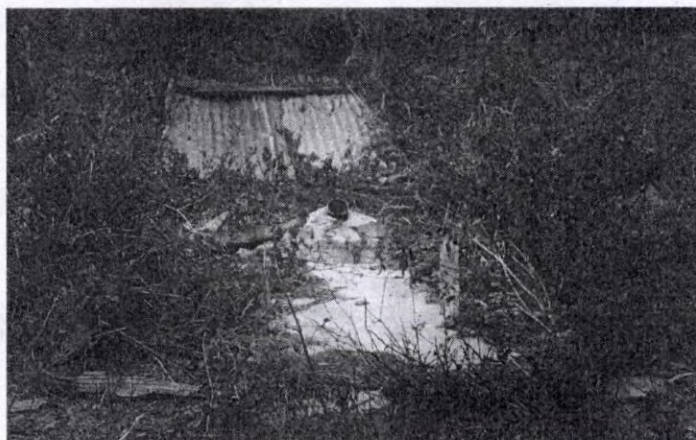
Foto 4. Estado actual de unidad sanitaria

Unidad Sanitaria: Con medidas de 1,5 x 1.5 m aproximadamente. Los materiales con los cuales estaba construido con paredes en láminas de zinc y sin techo. Se encuentra deteriorado en su totalidad.
