Asunto: Respuesta a solicitud para adecuación de infraestructura, al interior de la Área Protegida PNN Sumapaz, en el marco de la Resolución 470 de 2018.

Vigente desde dd/mm/aaaa:
17/01/2013**CONCEPTO TÉCNICO No. 2020200000026****INFORMACIÓN GENERAL**

ASUNTO: Solicitud de autorización para adecuación de viviendas en el marco de la Resolución No 470 de 2018

LOCALIZACIÓN: Predio Pedregales, vereda Santa Rosa Alta, en el kilometro 42 de la vía Troncal Bolivariana, vía que de Usme conduce al centro poblado de San Juan de Sumapaz.

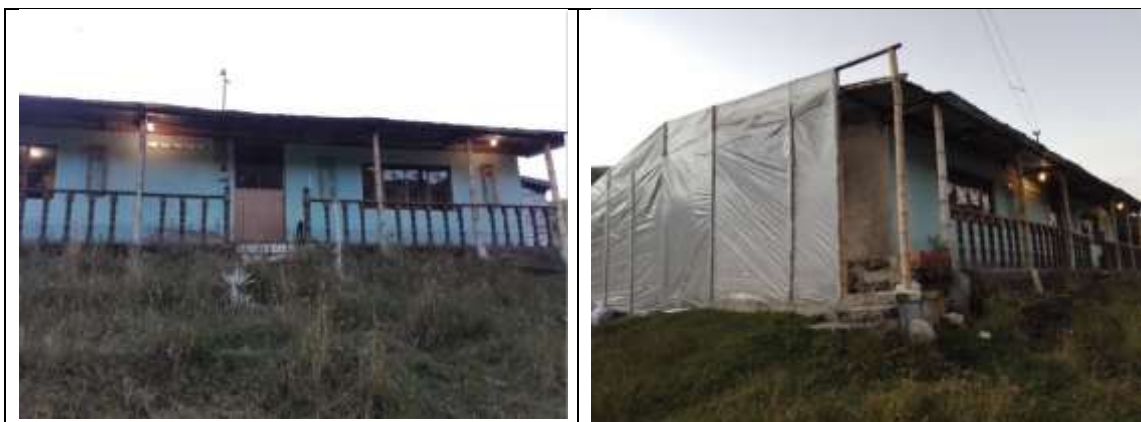
Finalmente se analiza el registro fotográfico, en el cual se puede establecer que la edificación existente es para uso habitacional; los materiales que se observan son: algunas paredes en abobe, otras de madera y una forrada con tejas de zinc; la estructura de soporte de cubierta es en madera, el tejado está conformada por láminas de zinc. Al interior de la vivienda, se observa una batería sanitaria y posible humedad sobre los muros que conforman los dormitorios; bajo la cubierta se tiene dispuesta polisombra que hace las veces de cielo raso.

Imágenes 1 y 2. Fachada principal de la vivienda; muros en adobe y una fachada lateral en plástico.

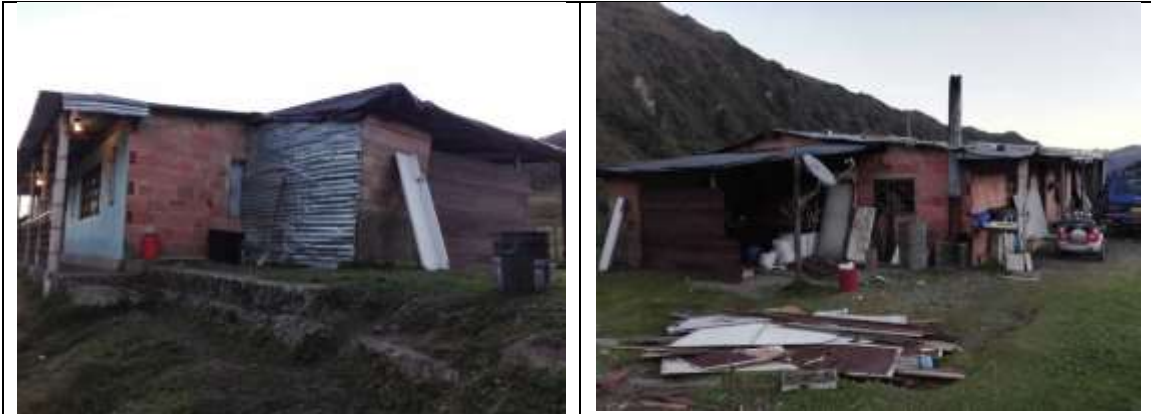
Sobre el costado norte de la vivienda se observan varias bases aparentemente de una estructura antigua, protegida en uno de sus costados con plástico, que al parecer en el pasado prestaba el servicio de bodega, que debido al paso de los años se ha deteriorado perdiendo su cubierta y muros, quedando sólo las bases de soporte. En consecuencia una parte de la solicitud del señor Joya, radica en que se le permita retomar las bases de este espacio para reconstruir los muros y la cubierta, que le permitan utilizar este espacio como dormitorio, que es indispensable por la cantidad de personas que habitan en la vivienda y así poder disminuir los riesgos por enfermedades debido el hacinamiento que se tiene en la actualidad.

Imágenes 3 y 4. Fachada lateral y posterior con diferentes materiales (adobe, madera, zinc).

Por lo anterior, se considera que permitiendo la reconstrucción de los muros y de la cubierta en el espacio definido como “bodega”, se habilita un espacio que va a mejorar las condiciones de habitabilidad de las 8 personas que allí conviven, de las cuales 4 son menores de 9 años, disminuyendo el riesgo por enfermedades producto del hacinamiento. De igual manera es pertinente que se realice el mantenimiento de la cubierta de la vivienda principal, para corregir la causa de las humedades en los muros internos de la vivienda. Lo anterior, como medida de manejo para proteger la integridad de sus habitantes, de conformidad con lo establecido en la Resolución 0470 de 2018.

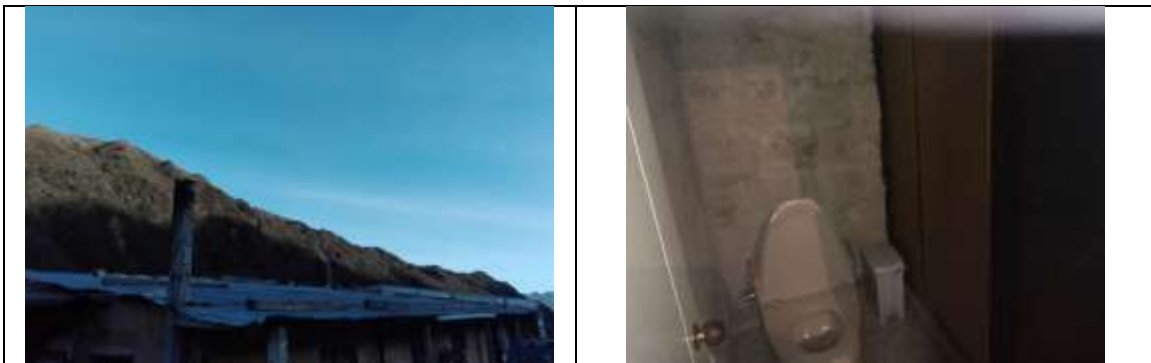
Imágenes 5 y 6. Estado de la cubierta y batería sanitaria dentro de la vivienda.

Una vez verificadas las condiciones de la vivienda del predio Pedregales, objeto del presente concepto, se percibe que como resultado del deterioro y desgaste por el uso del espacio contiguo al costado norte de la vivienda, éste ha sufrido pérdida de sus muros y de la cubierta, pero las bases se conservan en aceptable estado; así mismo hay presencia de humedad en los muros interiores de la vivienda, al parecer por filtraciones que ocurren a través de la cubierta que requiere de mantenimiento correctivo.

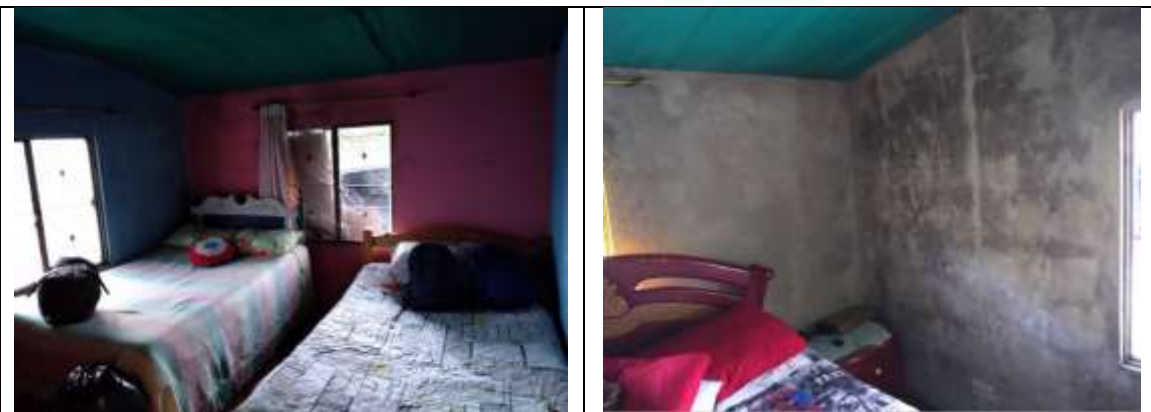
Imágenes 7 y 8. Interior de los dormitorios, posible presencia de humedades, cielo raso en polisombra.
