FORMATO DE CONCEPTO TÉCNICO

CONCEPTO TÉCNICO No. *20196180010306*

ASUNTO: Concepto técnico cierre del PNN Cueva de Los Guácharos a visitantes por remociones en masa y probabilidad de riesgo de represamiento del río Suaza al interior del AP.

LOCALIZACIÓN: Sector Cedros, PNN Cueva de Los Guácharos

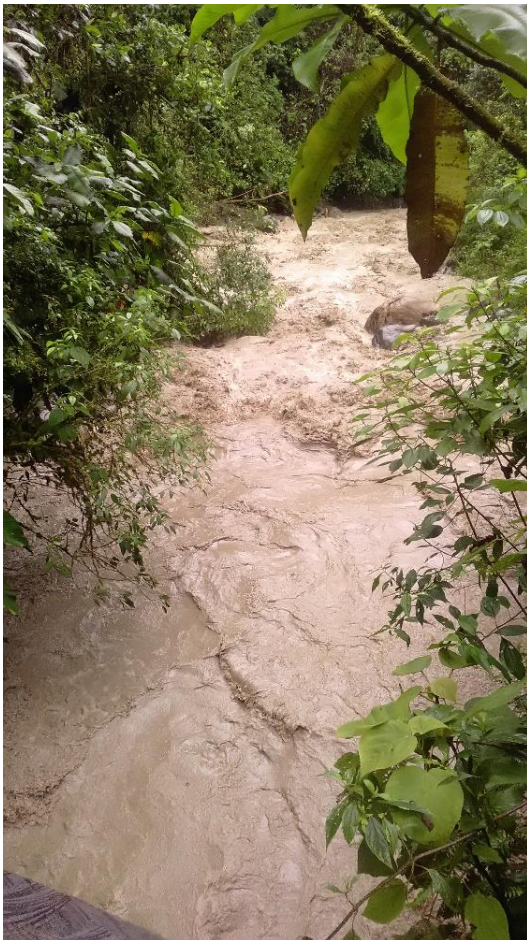
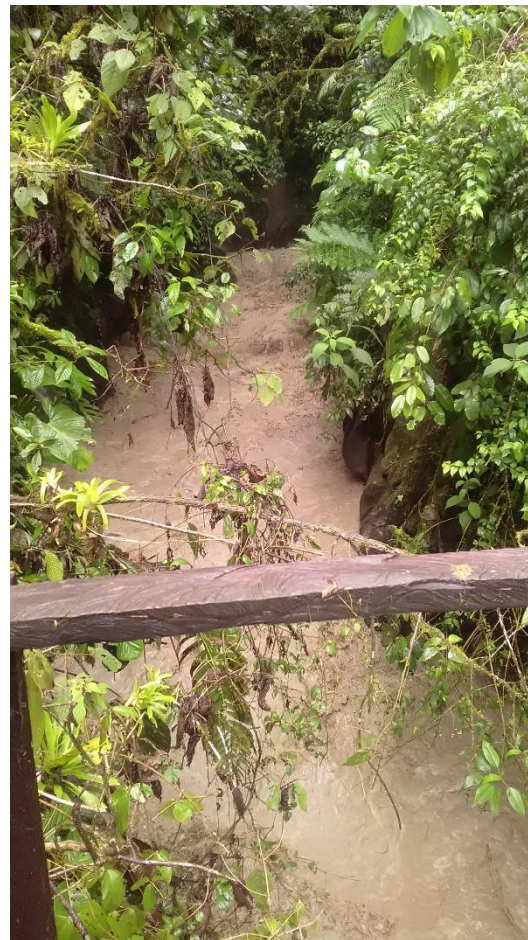
Por lo anterior, desde el día 14 de mayo los funcionarios y contratistas del PNN-GUA procedieron a realizar jornadas de monitoreo en los sectores que se han identificado con mayor vulnerabilidad a las remociones en masa y/o a la reactivación de estas, así como a la verificación visual del incremento en los niveles del río Suaza a la altura del puente de semovientes (sobre el río Suaza), ubicado en las coordenadas geográficas N: 01°37'07,5" W: 076°06'09,2", en donde se estimó (por observación visual directa, ya que no hay estación limnimétrica) que el nivel del río había aumentado en aproximadamente un (1) metro de altura con relación a lo que se considera "normal" e incrementos de la turbidez y en consecuencia aumento del caudal.

Precisamente en el tramo entre el mencionado puente y el sector conocido como "La Hacienda" (es decir el sendero de semovientes), se desplomó un tramo de sendero de aproximadamente 10 metros de longitud (a 100 metros del puente, por tanto, en ese momento se definió que no habría movimientos de carga (mercado, provisiones) por ese sector. Conforme con lo anterior, se informó al CMGRD del

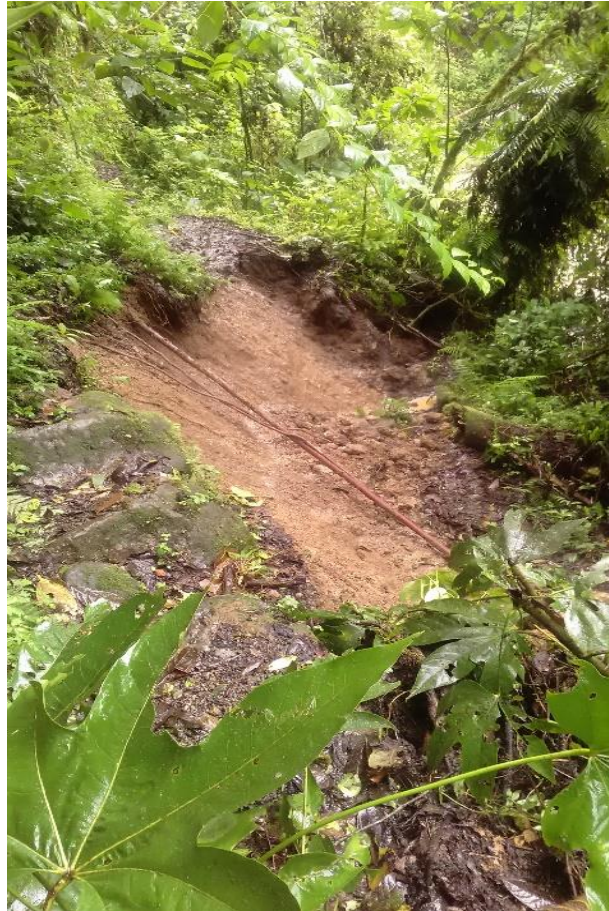
municipio de Acevedo reunido el mismo día sobre la cantidad de lluvias (60 mm, en 12 horas, para el día 14 de mayo) y el aumento del nivel del río Suaza en el sector Cedros al interior del PNN-GUA.

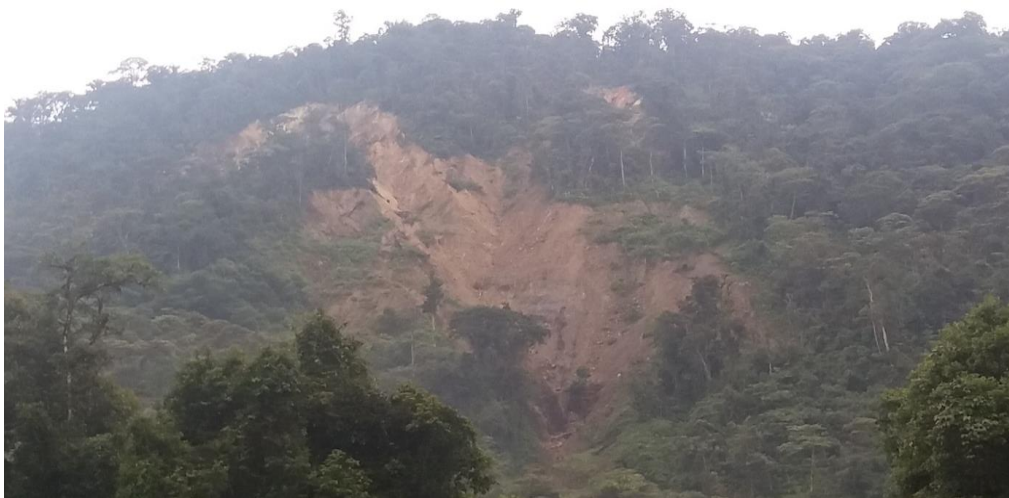
Fotografía mayo de 2018

Durante el año 2018 se presentó una situación similar en la que el PNN Cueva de Los Guácharos se declaró en alerta amarilla, por probabilidad de riesgo de represamiento del río Suaza en este punto.

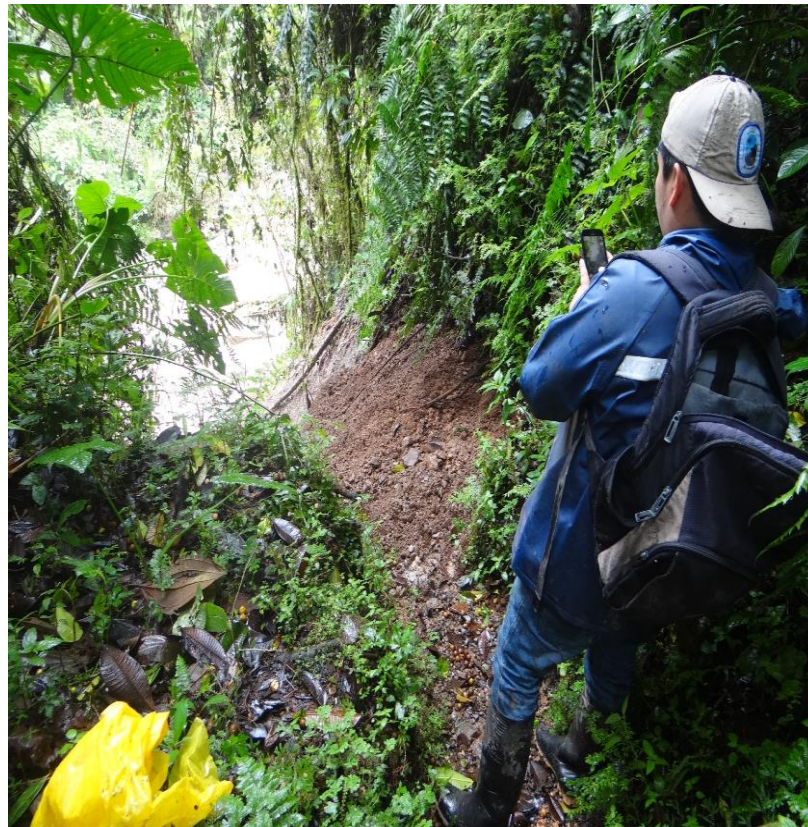
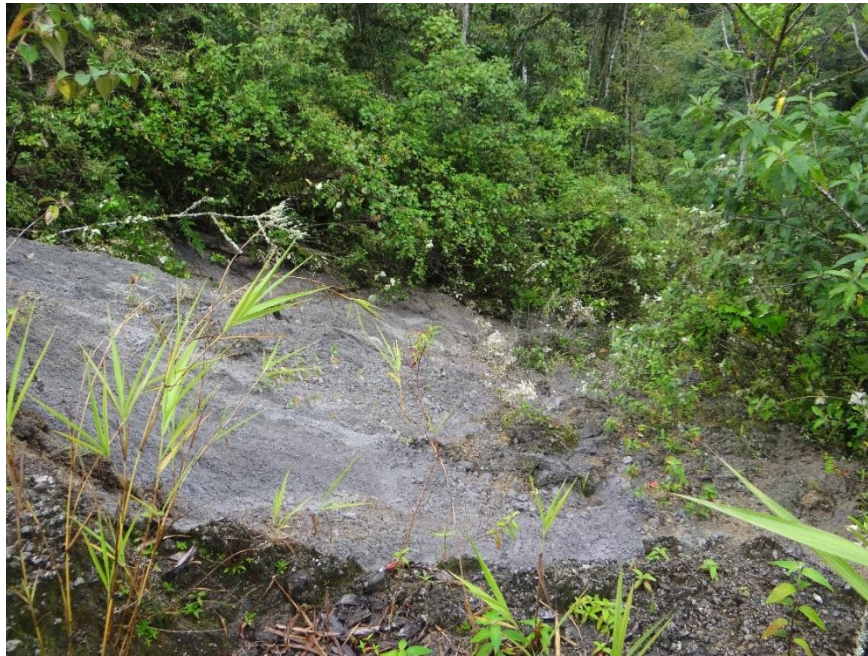
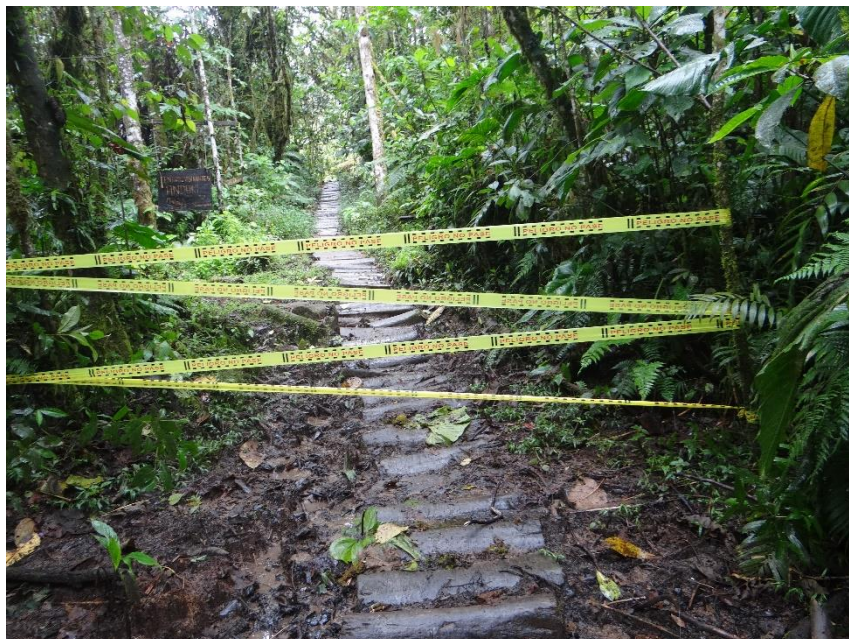
- 1) Recorrido Sector Cedros- puente de semovientes sobre el río Suaza y cruce sector La Hacienda: entre el puente de semovientes ubicado sobre el río Suaza (en las coordenadas geográficas N: 01°37'07,5" W: 076°06'09,2") y el sector conocido como "La Hacienda", se desplomó la banca del sendero de semovientes en una longitud de 30 metros más otros 20 de la ampliación de una remoción en masa ya existente y que se amplió (es por ahora lo que se ha verificado, ya que el terreno en el sector es inestable y por seguridad del personal se restringe a observaciones en sitios seguros y no se tiene el panorama completo de las afectaciones de este sendero). Es decir que se encuentra averiado un tramo de 60 metros del sendero de semovientes (al sumar las afectaciones del sendero de los días 14 y 15 de mayo), por lo tanto se restringió de manera inmediata el paso de mercado y provisiones para el Parque por este camino.

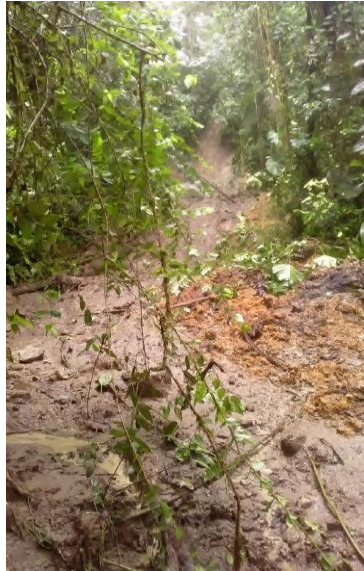
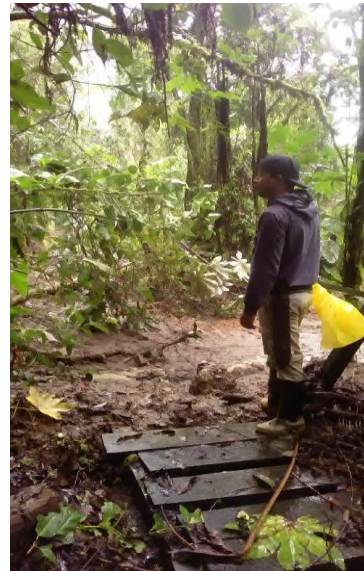
- 2) Recorrido Sector Cedros- sendero de acceso peatonal- Sector La Hacienda: se encontró una remoción en masa que destruyó un puente peatonal (construido en el año 2018), ubicado

sobre una zona de humedal formado por aguas de escorrentía, que se encontraba ubicado en las coordenadas geográficas N: 01°37'08,9" W: 076°06'00,2".

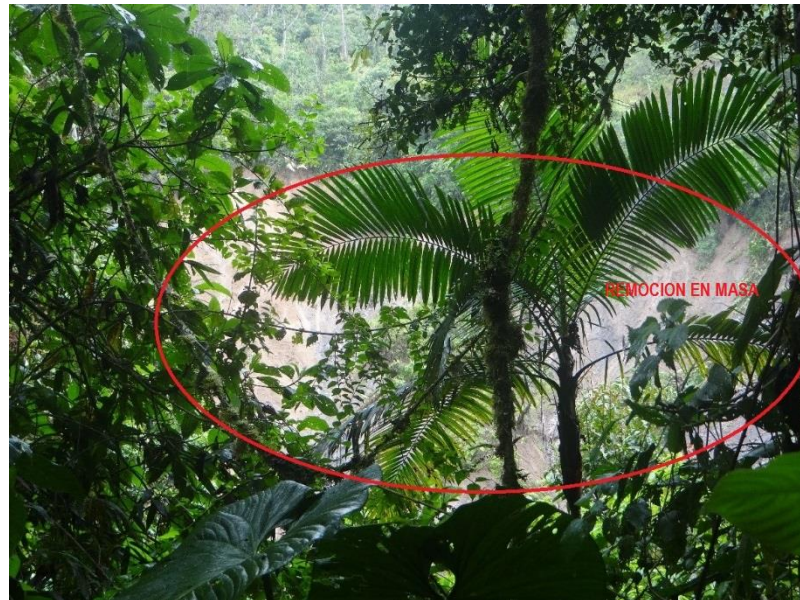
- 3) Desde el sendero Cristales de Colores en las coordenadas geográficas: N 01°37'21,6" W 076°06'03,3" se pudo observar que justo en frente, es decir en la margen izquierda (aguas abajo) del río Suaza se reactivó una remoción en masa ubicada en la parte inferior del Sector Filo Churuco, ampliando área de deslizamiento antiguo.

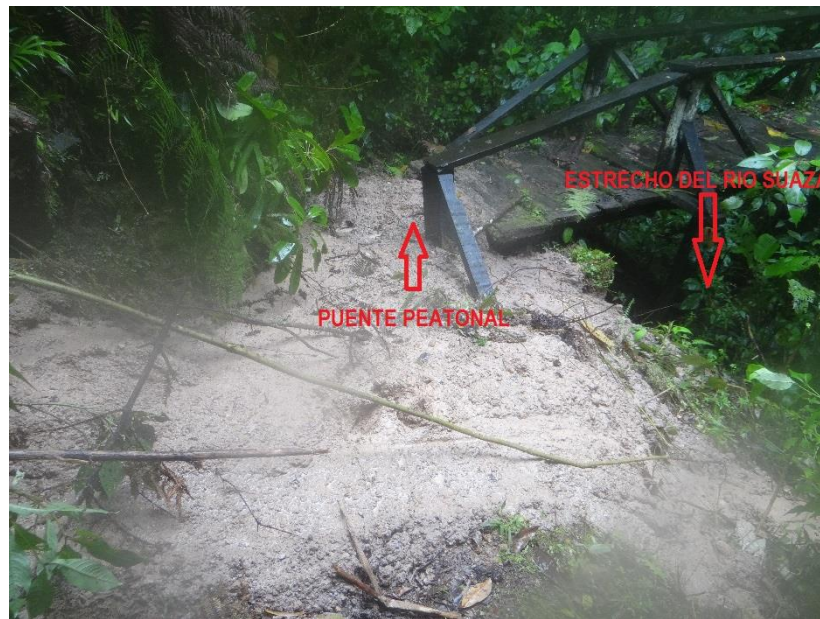
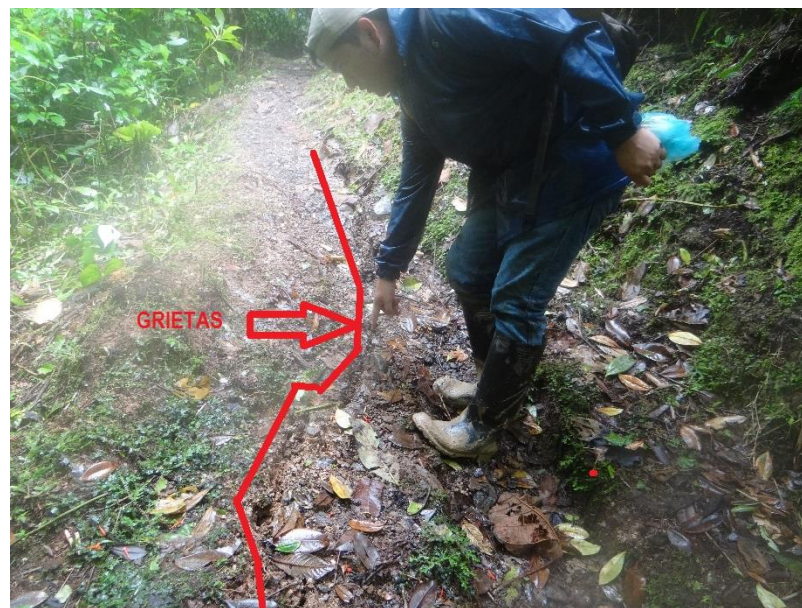
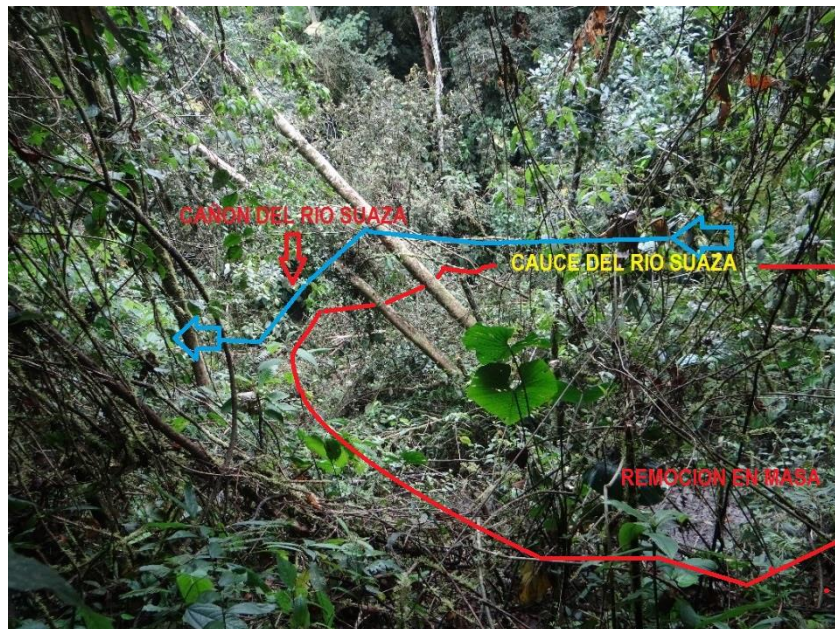
- 4) En el mismo recorrido sector Cedros-sendero de acceso peatonal- Sector La Hacienda, se encontró que en el extremo izquierdo del puente peatonal ubicado sobre el cañón del río Suaza (infraestructura ubicada en el sitio más estrecho del río Suaza con una altura estimada hasta el nivel del río, de 35 metros), ubicado en las coordenadas geográficas N 01°37'24,4" W 076°06'02,7", la presencia de grietas sobre el sendero a margen izquierda del río, remociones en masa propiciadas por el agua de escorrentía, debido a la constancia e intensidad de las lluvias (en los últimos tres días), cuyas afectaciones se han presentado en un radio aproximado de 100 metros en el extremo izquierdo del puente. Este punto se considera crítico, ya que existe la probabilidad de represamiento del río Suaza a la altura del estrecho (dados los antecedentes de eventos similares históricos) y en consecuencia la destrucción del puente que de momento se encuentra inestable por lo descrito. Por tal motivo se realizó cierre en el sendero de acceso (tanto para el camino de semovientes como de peatones), en el sector conocido como La Hacienda (ubicado en las coordenadas geográficas N 01°37'29,6" W 076°06'04,4"), medida de prevención tomada por el riesgo inminente del desplome de los puentes ubicados sobre el río Suaza, remoción en masa de la banca de los senderos, probabilidad de crecientes súbitas y/o de represamiento del río Suaza por las condiciones descritas.

Se considera que por las condiciones climáticas actuales, teniendo en cuenta además el comunicado especial No. 009 del IDEAM, del 13 de mayo de 2019, sobre el incremento de las lluvias a nivel nacional, el Plan de Emergencias y Contingencias por Desastres Naturales e Incendios Forestales del PNN Cueva de Los Guácharos, así como en atención del numeral 8 del Artículo 3 de la Ley 1523 de 2012, sobre el “Principio de precaución”, se declara en alerta roja el área protegida (teniendo en cuenta el sistema de alertas del PECDNIF del Parque) y en consecuencia se determina realizar de manera inmediata el cierre temporal del Parque a visitantes, para ello es preciso tomar medidas adicionales tales como:
