MINISTERIO DE AMBIENTE Y DESARROLLO SOSTENIBLE**PARQUES NACIONALES NATURALES DE COLOMBIA****AUTO NÚMERO 411 DEL 27 DE ABRIL DE 2020****“POR EL CUAL SE ABRE INDAGACIÓN PRELIMINAR DE CARÁCTER ADMINISTRATIVA AMBIENTAL CONTRA INDETERMINADOS Y SE ADOPTAN OTRAS DETERMINACIONES”**

Informe Técnico Inicial No 20196660012316 del 25 de junio de 2019

REGISTRO FOTOGRAFICO CONSTRUCCIÓN NUEVA DE UNA ESTRUCTURA ANEXA AL MUELLE EXISTENTE DEL PREDIO TRES BANDERAS

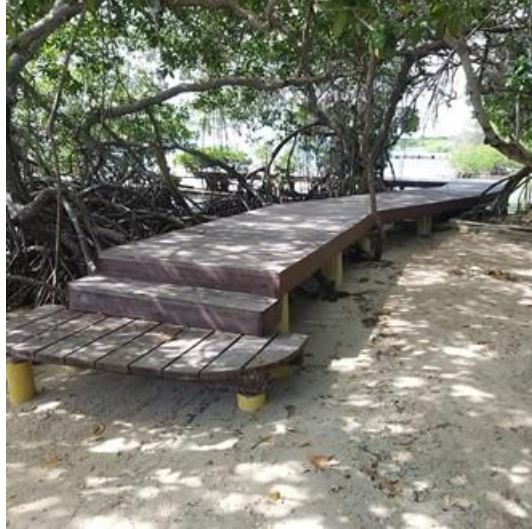
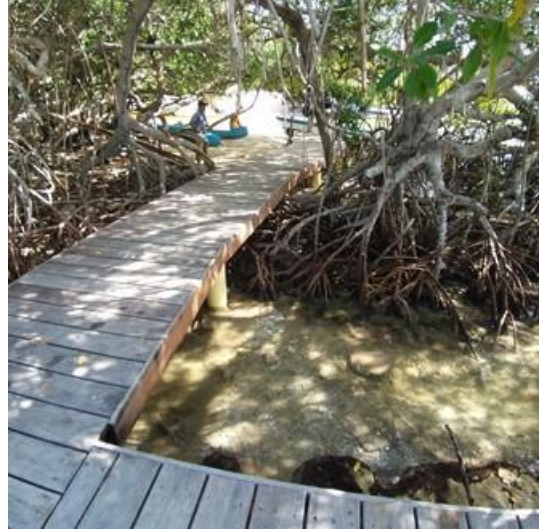
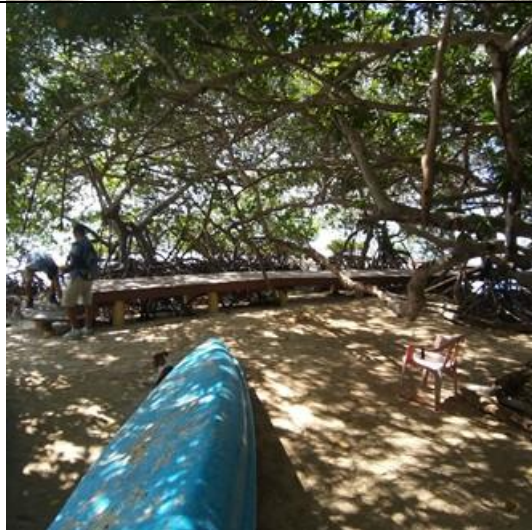
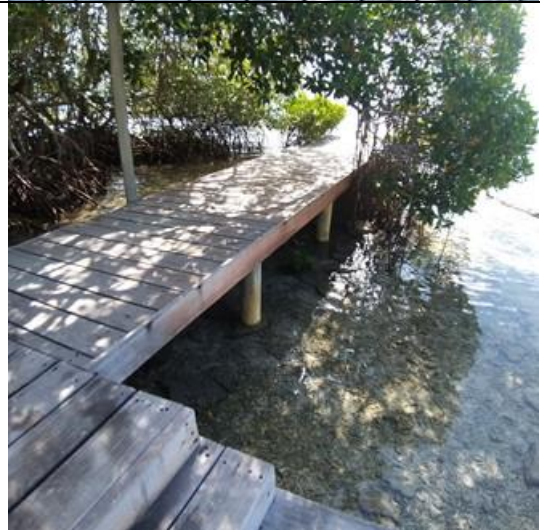
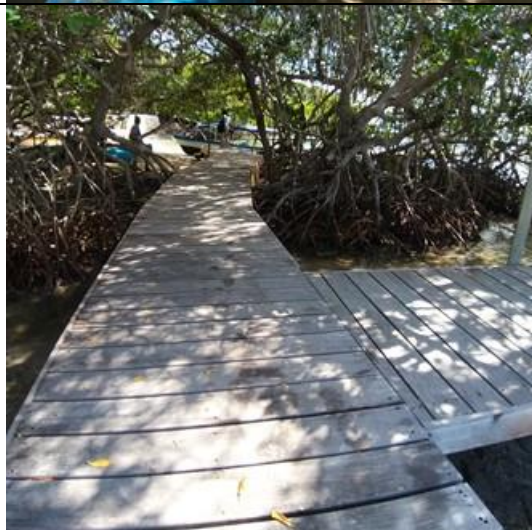
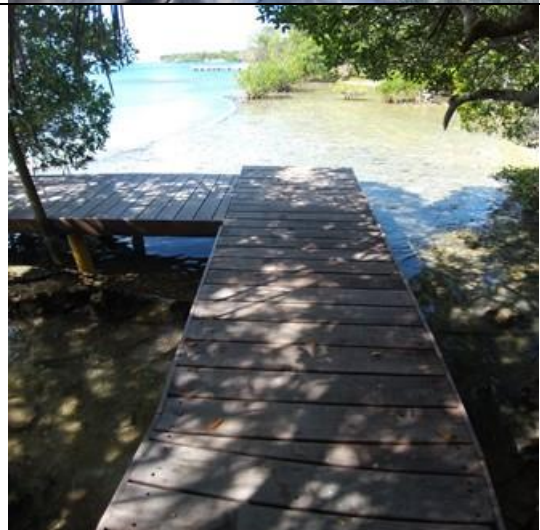
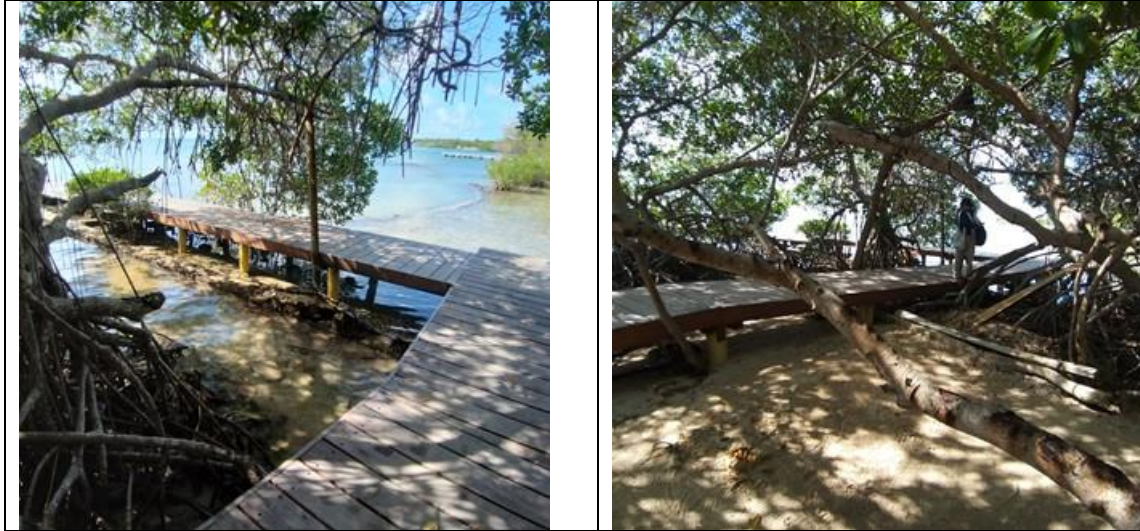
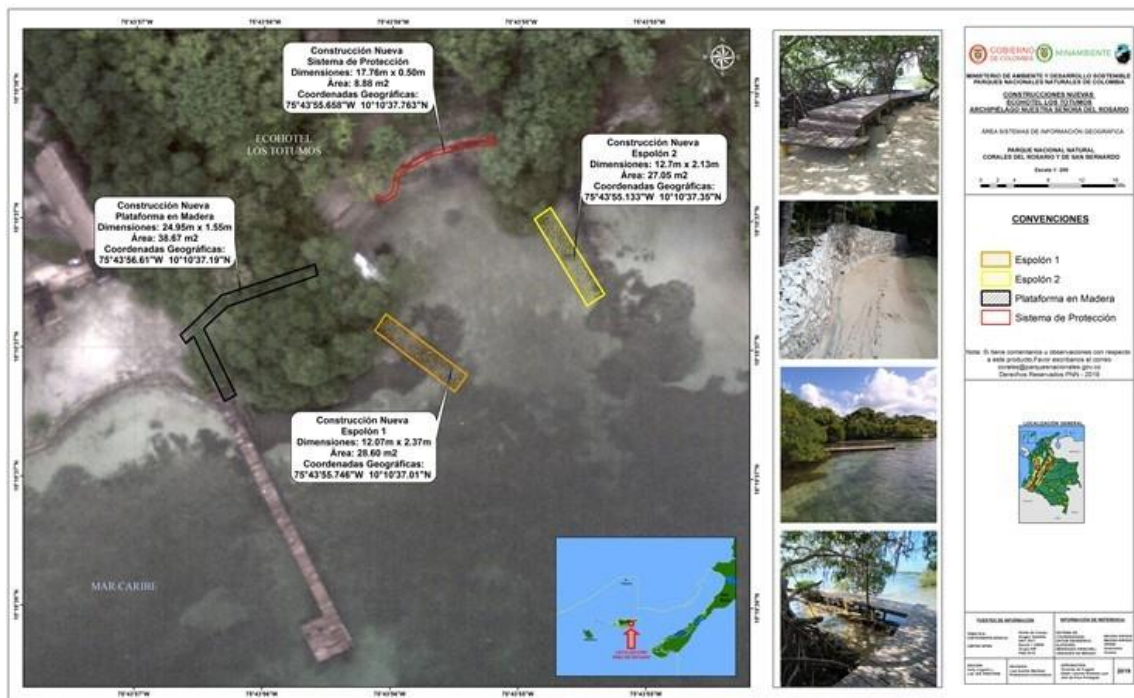
Construcción nueva de una estructura anexa al muelle existente del predio Tres Banderas o Isla Cumbia: Se encontró la estructura en forma de L irregular totalmente terminada como se observa en el registro fotográfico y figura N° 1 con una longitud total de 24,95 mts de longitud por 1,54 mts ocupando un área de 38,423 mts² más el área ocupada por unos escalones para un total de 38,67 mts², la cubierta es de madera y presenta escalones en cada extremo para permitir el fácil acceso a la estructura; dicha estructura se encuentra soportada por 24 pilotes de concreto forrado en tubos de PVC, los pilotes se encuentran empotrados en arena de origen coralino en la zona litoral. La presente estructura se encuentra elevada del sustrato a 0,5 mts aproximadamente entre raíces de manglar y bajo cobertura de este Ecosistema; sin embargo, no se evidenció tala total o parcial de especies de este ecosistema. Dicha estructura se encuentra ubicada en las coordenadas geográficas: 75°43'56,61” W y 10°10'37,19” N.

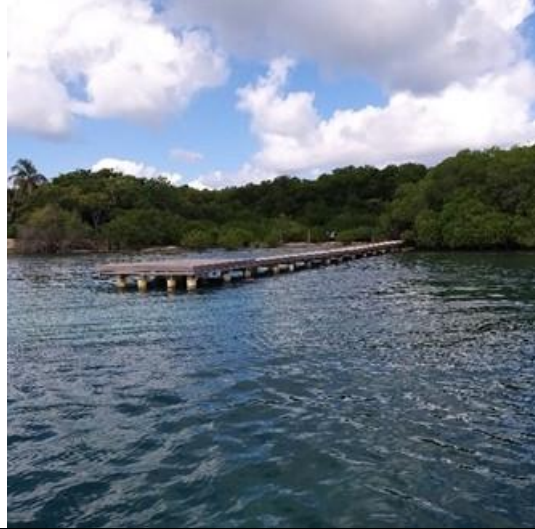
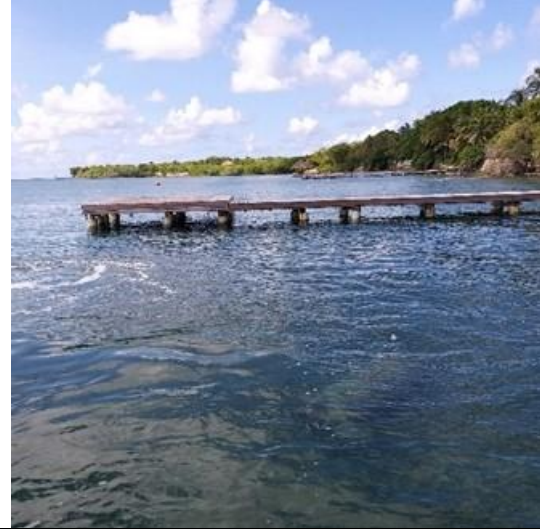
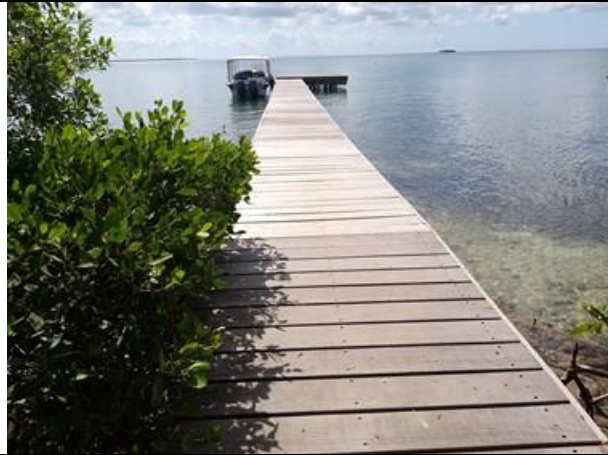
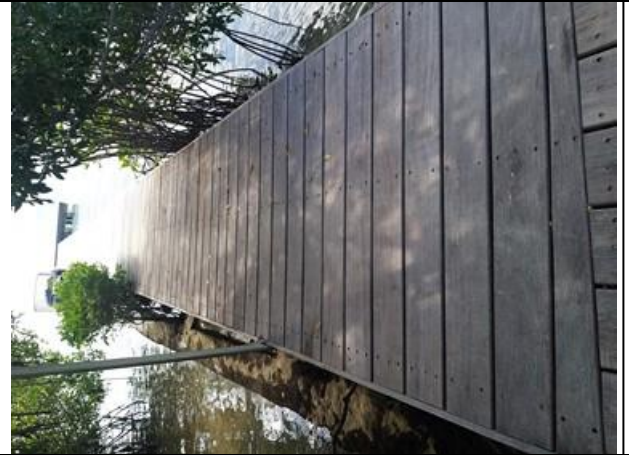
REGISTRO FOTOGRAFICO REPARACIÓN DE MUELLE DEL PREDIO TRES BANDERAS COMO ACCESO AL PREDIO LOS TOTUMOS

Reparación de Muelle del predio tres banderas o Isla Cumbia: El predio Tres Banderas se encuentra ubicado contiguo al predio denominado los Totumos, el cual presenta un embarcadero que con ayuda de la Herramienta Sistema de Información Geográfica del Subprograma de Prevención, Vigilancia y Control se logró determinar que dicho embarcadero es anterior al año 1996 (Ver Figura N° 2). Así mismo, se verifico el Censo de Muelles y Espolones, 2005; la actualización del Censo de Muelles y Espolones, 2012 y las dimensiones encontradas durante la inspección ocular realizada el día 18 de noviembre de 2019, encontrando lo siguiente en las diferentes épocas (Ver Figura N° 3 y 4):

Si bien, la estructura es anterior al año 1996 esta estructura ha sido modificada en el periodo verificado, la estructura de acceso terminaba en un kiosco que no permitió estimar las dimensiones de la plataforma, sin embargo, lo encontrado en la anterior comparación se considera relevante mencionar que en 2019, la reparación realizada sin autorización por los señores del predio denominado los Totumos, consideró una reducción en el área ocupada por dicha estructura con respecto a lo encontrado en 2005 y 2012. Actualmente el muelle se encuentra soportado por 30 pilotes de concreto forrado en tubos de PVyC, 18 pilotes en el acceso y 12 pilotes en la plataforma.

No se evidenció daño a los recursos naturales protegidos en la realización de esta reparación, solo incumplimiento de la Resolución 0163 de 2009. Dicha estructura se encuentra ubicada en las coordenadas geográficas: 75°43'56,61" W y 10°10'37,19" N.

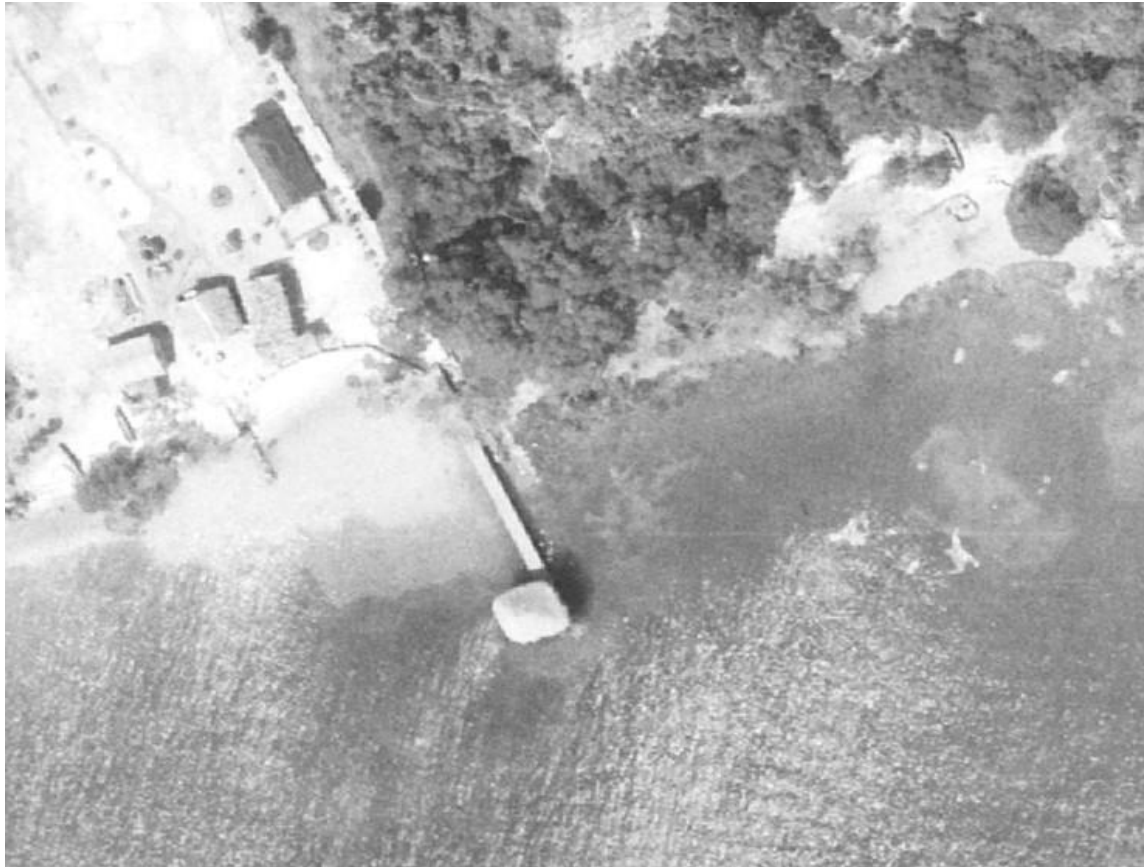
Figura N° 1. Imagen IGAC 1993, se evidencia la existencia de la estructura de acceso tipo embarcadero ubicado en el predio Tres Banderas, reparado irregularmente como acceso al predio los Totumos en jurisdicción del PNNCRSB.

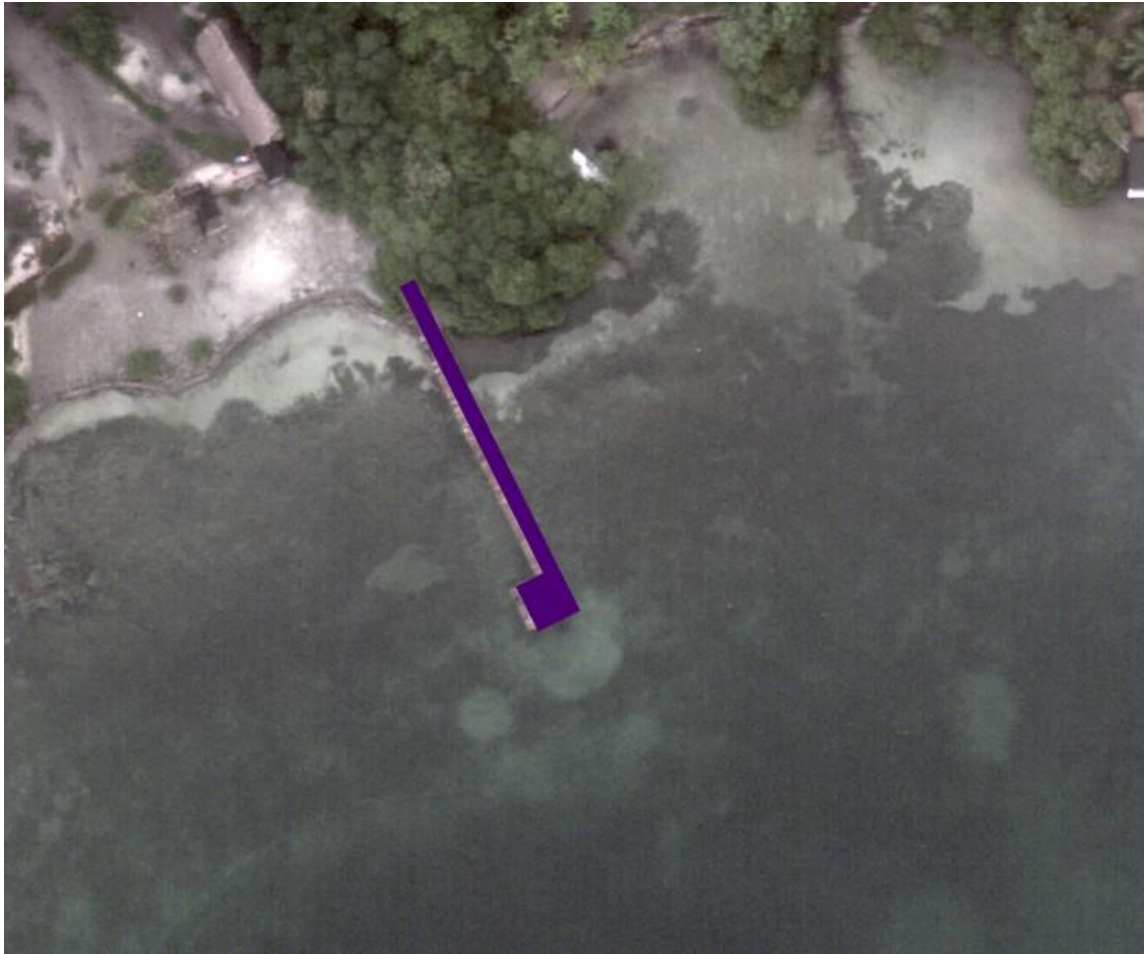
Figura N° 3. Imagen actualización de censo de muelles y espolones 2012 donde se evidencia la existencia de la estructura de acceso tipo embarcadero ubicado en el predio Tres Banderas, reparado irregularmente como acceso al predio los Totumos en jurisdicción del PNNCRSB.

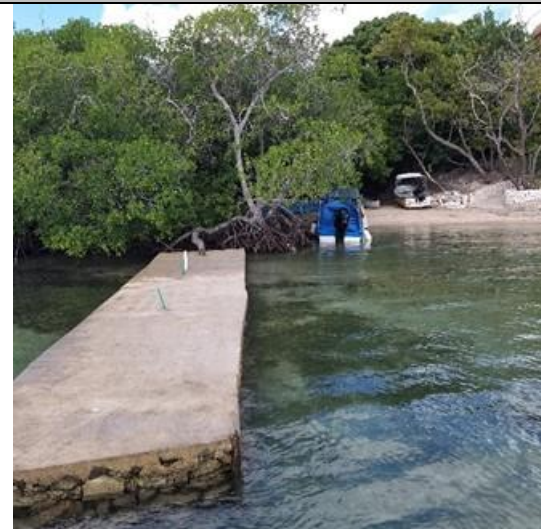
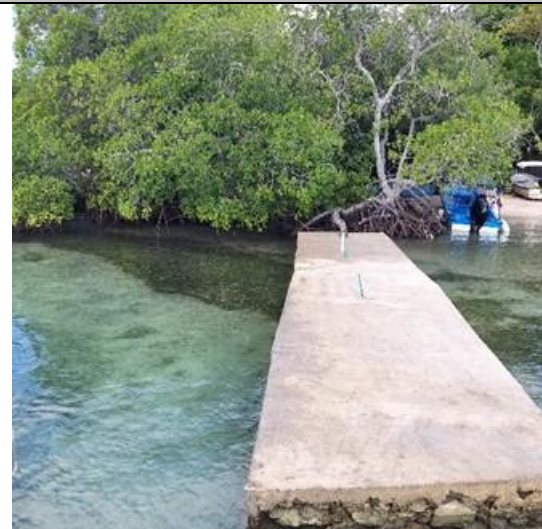
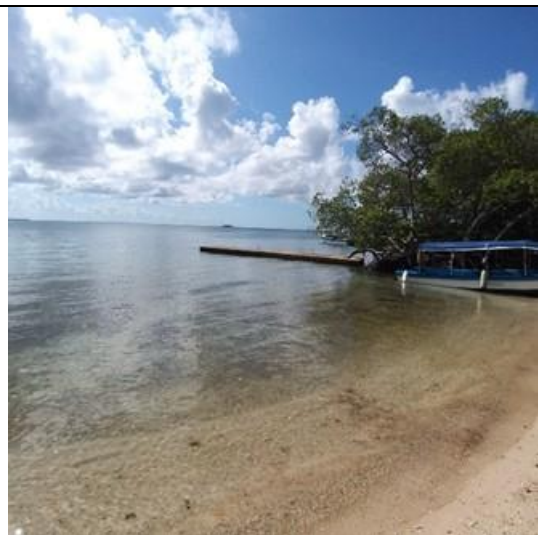
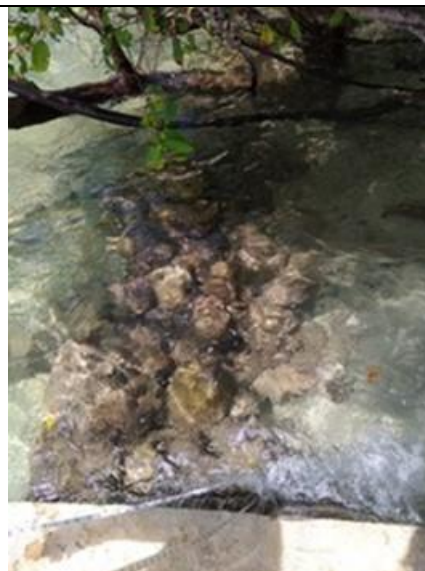
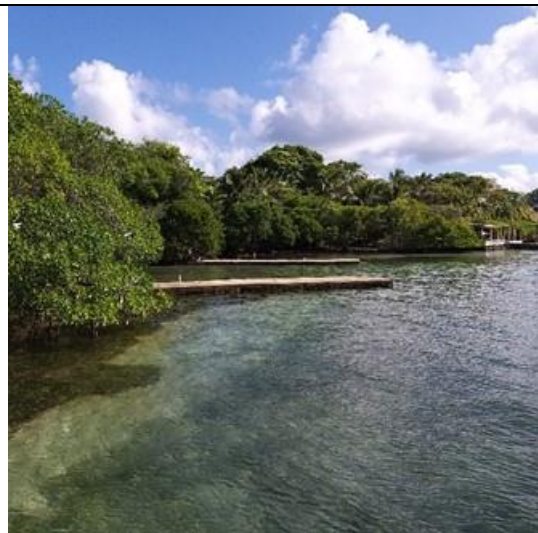
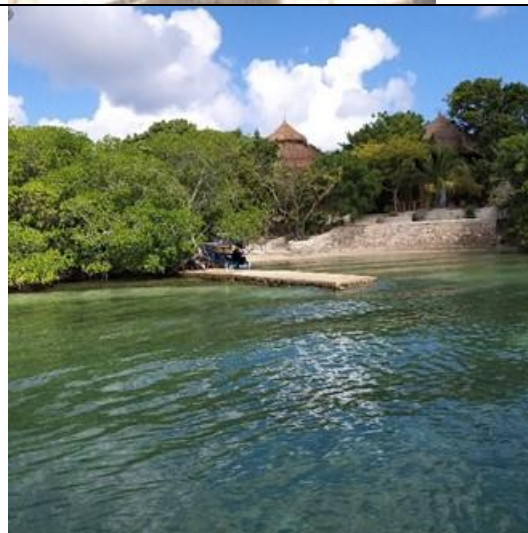
REGISTRO FOTOGRAFICO CONSTRUCCIÓN DE ESPOLÓN N° 1 EN EL PREDIO LOS TOTUMOS

Construcción de espolón N° 1 (Nuevo): Se encontró una estructura de protección costera tipo espolón nueva y terminada en su totalidad de forma rectangular terminada como se observa en el registro fotográfico adjunto y en la figura N° 1. Dicha estructura se encuentra ubicada en las coordenadas geográficas: 75°43'55,746" W y 10°10'37,01" N, presenta una longitud total de 12,07 mts de longitud por 2,37 mts de ancho y 0,5 mts de altura, construido con piedras de origen coralino y concreto liso en la parte superior, ocupa un área de 28,6 mts².

Se determinó que la construcción afectó una pradera de pasto marino y fondo sedimentario ya que dicha estructura de protección fue construida sobre estos ecosistemas, generando daños irreversibles. Se recomienda que durante el proceso sancionatorio se evalué la opción de que toda la zona sea restaurada a sus condiciones originales teniendo en cuenta las afectaciones a los ecosistemas afectados.

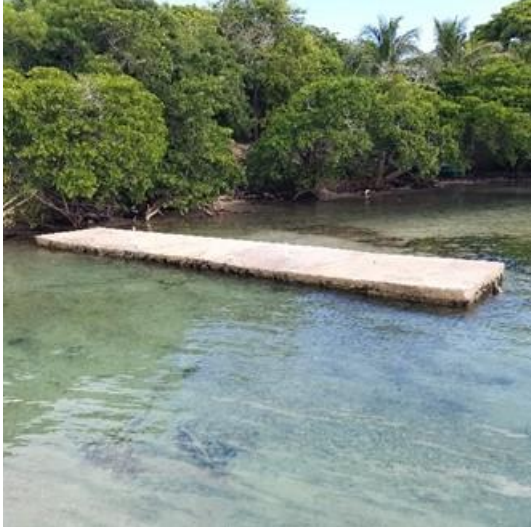
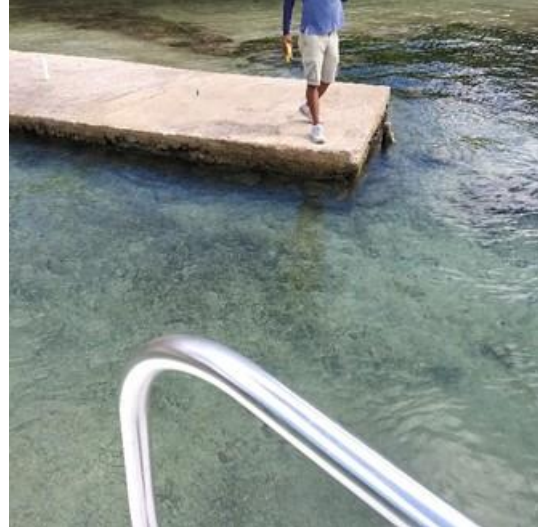
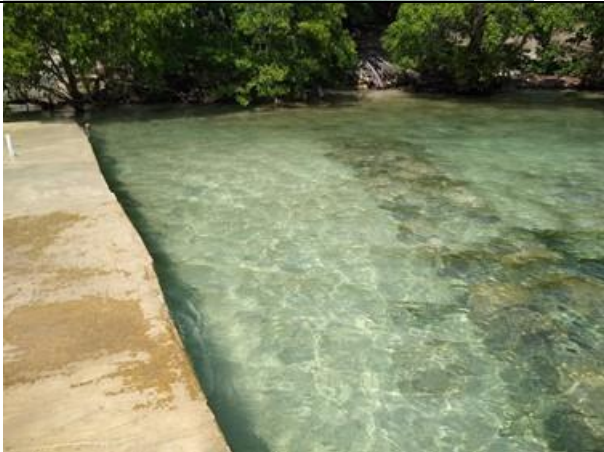
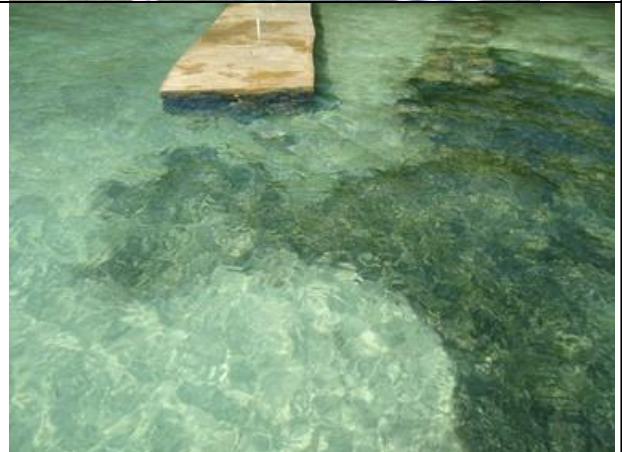
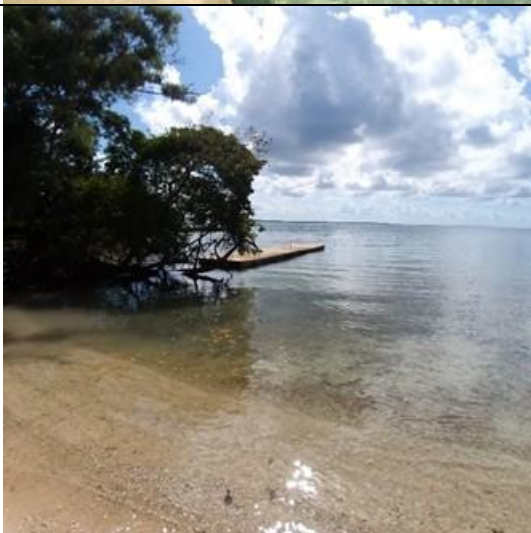
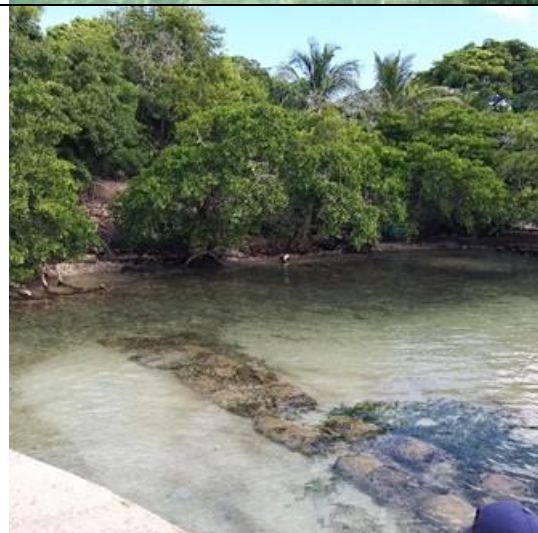
REGISTRO FOTOGRAFICO CONSTRUCCIÓN DE ESPOLÓN N° 2 EN EL PREDIO LOS TOTUMOS

Construcción de espolón N° 2 (Nuevo): Se encontró una estructura de protección costera tipo espolón nueva y terminada en su totalidad de forma rectangular terminada como se observa en el registro fotográfico adjunto y en la figura N° 1. Dicha estructura se encuentra ubicada en las coordenadas geográficas: 75°43'55,133" W y 10°10'37,35" N, presenta una longitud total de 12,07 mts de longitud por 2,13 mts de ancho y 0,5 mts de altura, construido con piedras de origen coralino y concreto liso en la parte superior, ocupa un área de 27,05 mts².

Se determinó que la construcción afectó una pradera de pasto marino y fondo sedimentario ya que dicha estructura de protección fue construida sobre estos ecosistemas, generando daños irreversibles. Se determinó que la construcción afectó una pradera de pasto marino y fondo sedimentario ya que dicha estructura de protección fue construida sobre estos ecosistemas, generando daños irreversibles. Se recomienda que durante el proceso sancionatorio se evalúe la opción de que toda la zona sea restaurada a sus condiciones originales teniendo en cuenta las afectaciones a los ecosistemas afectados.

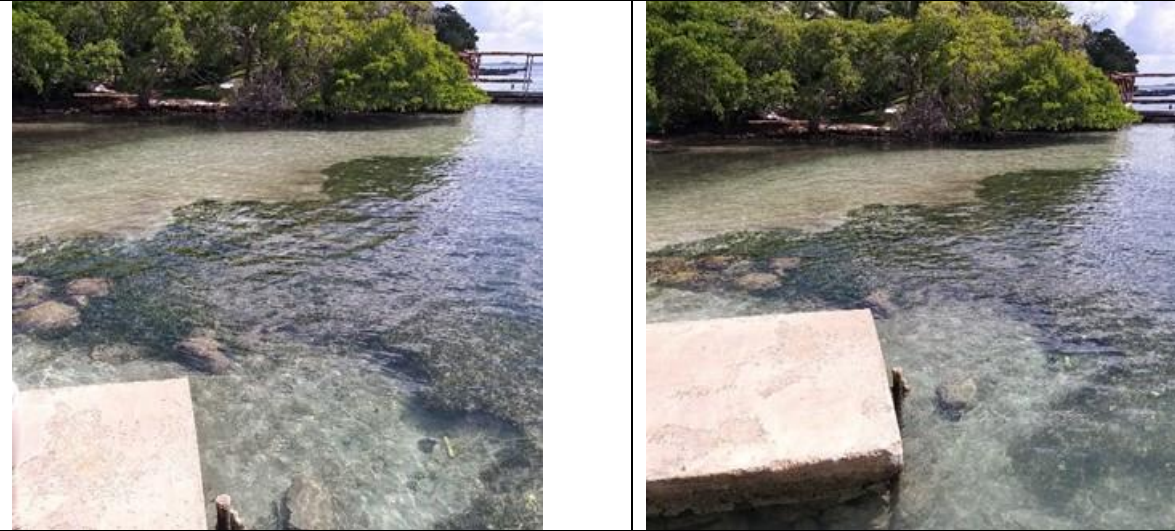
Con ayuda de la Herramienta Sistema de Información Geográfico del Subprograma de Prevención, Vigilancia y Control del PNNCRSB, según Ortofotomosaico ANT, 2017, se logró determinar que la zona afectada corresponde a un área total de 103,2 mts², además se logró determinar que las actividades realizadas se encuentran en jurisdicción del PNNCRSB; los ecosistemas afectados corresponden a Litoral, Pastos Marinos, Fondos Sedimentarios y en menor proporción manglar este último debido a que la construcción nueva de una estructura anexa al muelle existente del predio Tres Banderas para brindar un acceso seguro al predio los Totumos.
