**AUTO NÚMERO**

**( 492 )  
6 de diciembre de 2022**

**“POR MEDIO DEL CUAL SE HACEN UNOS REQUERIMIENTOS A LA SOCIEDAD RADIO TELEVISIÓN NACIONAL DE COLOMBIA - RTVC Y SE TOMAN OTRAS DETERMINACIONES – EXPEDIENTE PANT DTAO 013-08”**

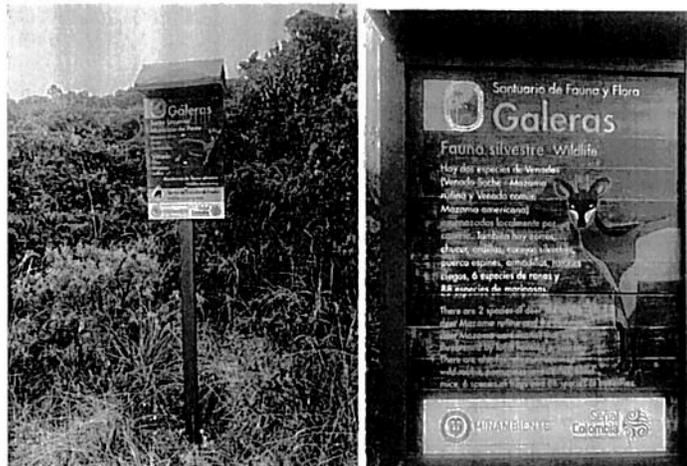
**Situación encontrada:** *En lo relacionado con la señalización, se verificó el estado actual de las vallas y letreros instalados y se halló que estas señales presentan nuevamente un grado de deterioro acumulado, debido a la pérdida paulatina de la capa de barniz y de pintura sobre la madera por acción de la intemperie, lo que ha comprometido la duración de las vallas por las condiciones de intemperie (lluvia – sol) a las que se encuentran expuestas.*

*Fotografías 1 y 2. Estado actual de algunas de las vallas con evidente deterioro de pintura y barniz por la intemperie.*

- ✓ *Adelantar las labores de reforzamiento de pintura y recubrimiento de las vallas y avisos en la vía de acceso a la estación, que ya presentan un deterioro evidente. Estas labores deben hacerse preferiblemente con un barniz con filtro solar y pinturas de tipo ecológico que sean resistentes a la intemperie a la que están sometidos estos elementos.*

1. Adelantar las labores de reforzamiento de pintura y recubrimiento de las vallas y avisos en la vía de acceso a la estación, que ya presentan un deterioro evidente. Estas labores deben hacerse preferiblemente con un barniz con filtro solar y pinturas de tipo ecológico que sean resistentes a la intemperie a la que están sometidos estos elementos.

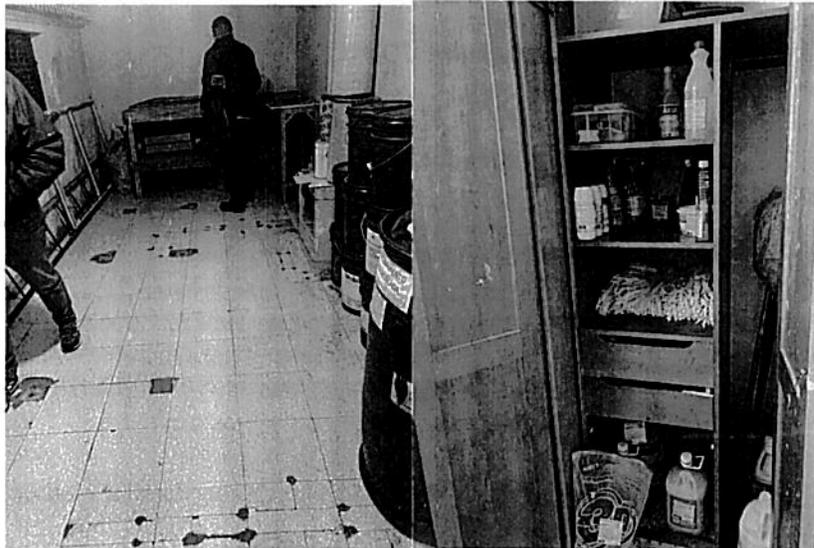
**Situación encontrada:** *Durante la visita se observó que al interior de la estación ya fueron retirados la totalidad de los elementos dados de baja en el inventario y por ende se han solucionado los problemas de acumulación y clasificación de algunos elementos en varios cuartos de las instalaciones.*

Fotografía 5 y 6. Áreas que estaban ocupadas con elementos obsoletos, que fueron retirados de la estación.

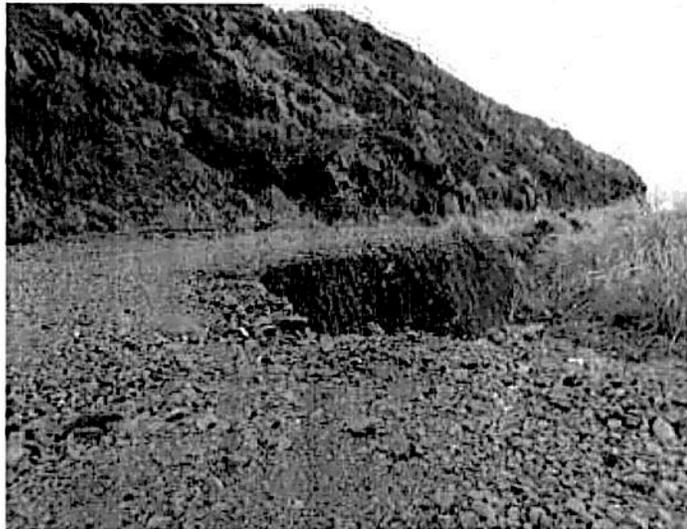
**Situación encontrada:** No se reportó la ocurrencia de accidentes viales por el estado de mantenimiento y señalización de la vía, sobre el personal o bienes y equipos de RTVC. Según información de los operadores de la Estación y del personal del SFF Galeras, le corresponde a la Gobernación del Nariño adelantar labores de rehabilitación vial del sendero de acceso a las estaciones de telecomunicaciones

Fotografía 9. Estado actual de la vía de acceso a la Estación RTVC (erosión de la banca por escorrentía).
