PARQUES NACIONALES NATURALES DE COLOMBIA

AUTO NÚMERO (052)

“POR MEDIO DEL CUAL SE IMPONE MEDIDA PREVENTIVA DE SUSPENSIÓN DE OBRA, PROYECTO O ACTIVIDAD CONTRA INDETERMINADOS Y SE TOMAN OTRAS DETERMINACIONES – EXP 019 DE 2022”

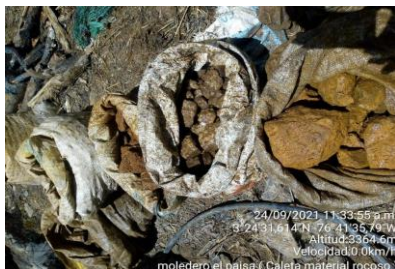
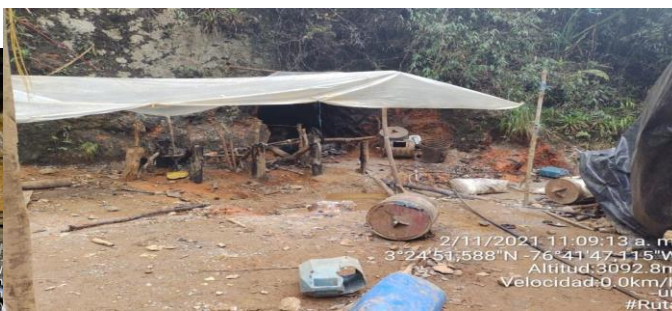
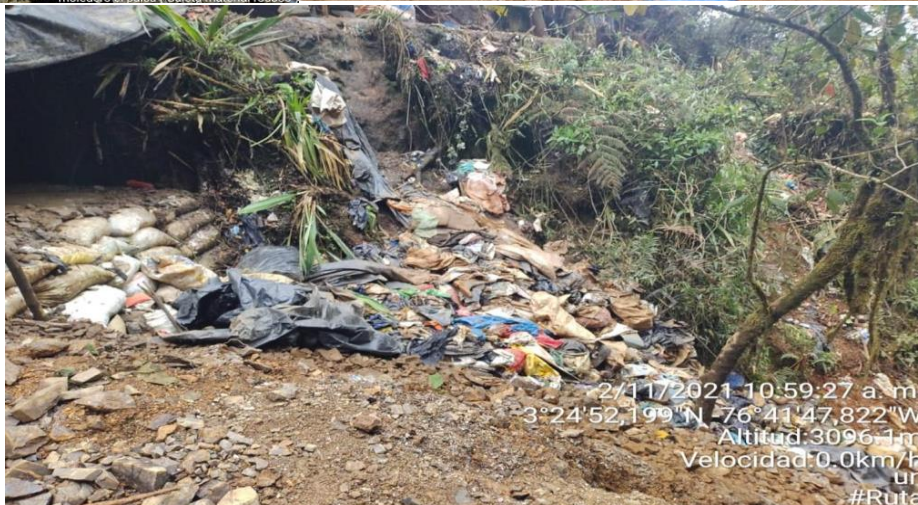
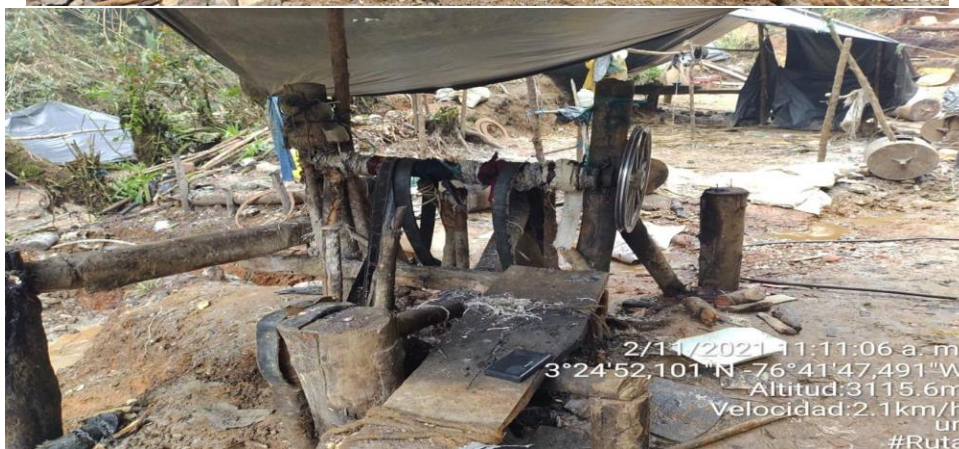
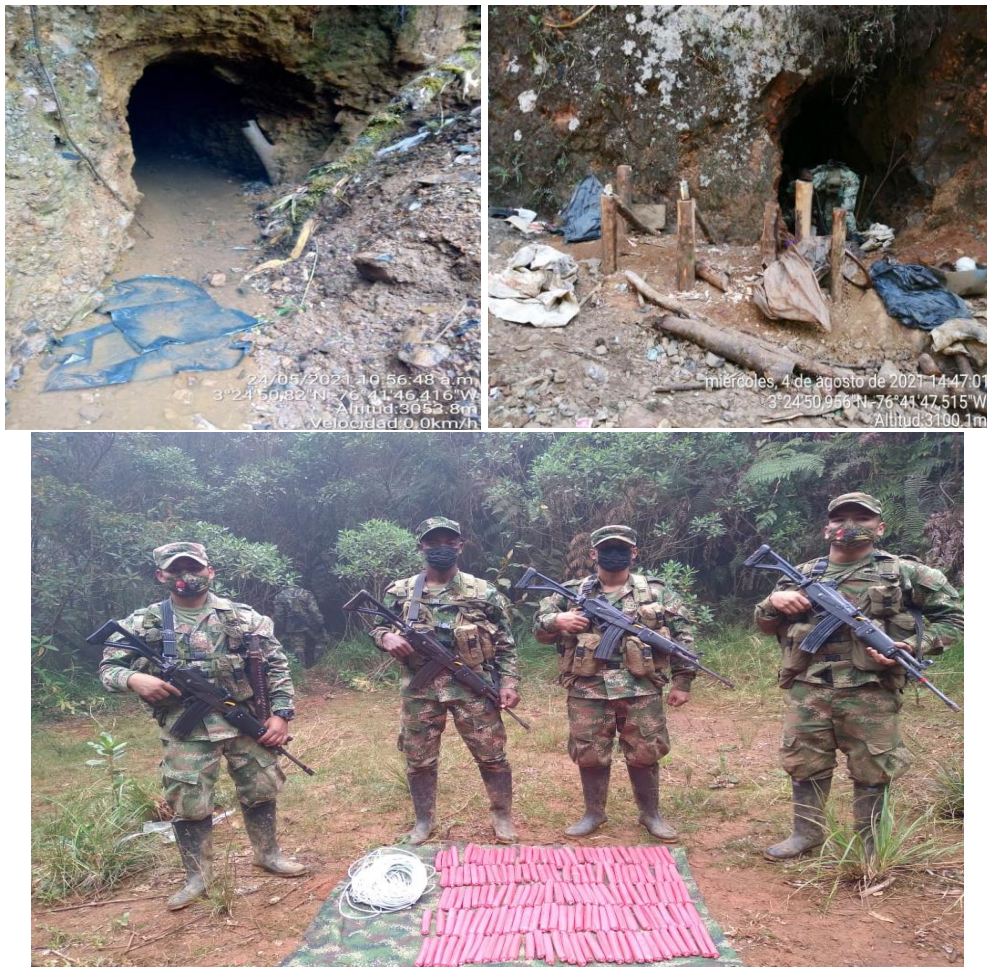
Figura 3. Montajes y materiales implementados para el desarrollo de la actividad minera al interior del área protegida, Minas del Socorro Cuenca Cali.

- i. Una vez se cuenta con el material aurífero (rocas), extraído de los socavones, se llevan a los cilindros de molienda.*
- ii. Los cilindros son estructuras metálicas en las cuales se incorporan la roca, el mercurio y balines de acero.*
- iii. **La acción del mercurio produce que el oro se amalgame en una masa más o menos líquida.***
- iv. Los balines incorporados a los cilindros se encargan de triturar el material del socavón (roca).*
- v. Los cilindros son impulsados por motores a gasolina conectados a un eje que los mueve.*
- vi. Una vez se encuentre triturado el material pétreo y se extraiga la amalgama formada entre el oro y el mercurio, el material pétreo triturado, cuyos restos conservan trazas de mercurio, se disponen en el suelo sin ningún tipo de control.*

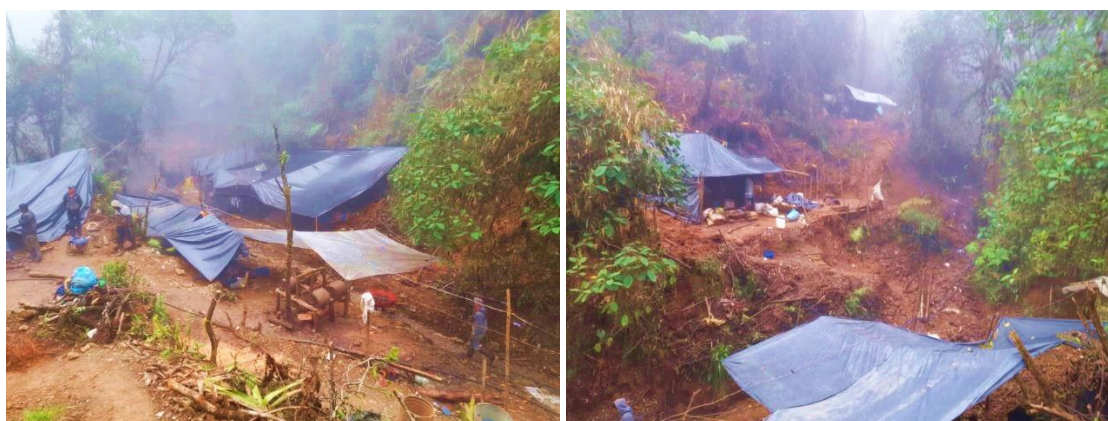
ID	NOM_MP	Área m²
1	Sacarias (CB)	3850.5
3	Juan Getial	7059.2
4	Oscar Martínez	2028.7
5	Derrumbe Martínez	1274.9
6	Ferney Herrera	654.9
7	Juan Paja	584.7
9	Patequeso	127.0
10	Chito	450.6
11	Simón Bolívar	411.5
12	Gabriel	151.1
13	Teófilo Cascada	209.3
15	Anchicayá	1290.4
	TOTAL	18092.8

Tabla 1. Estimación de área sin cobertura vegetal y cobertura de suelo

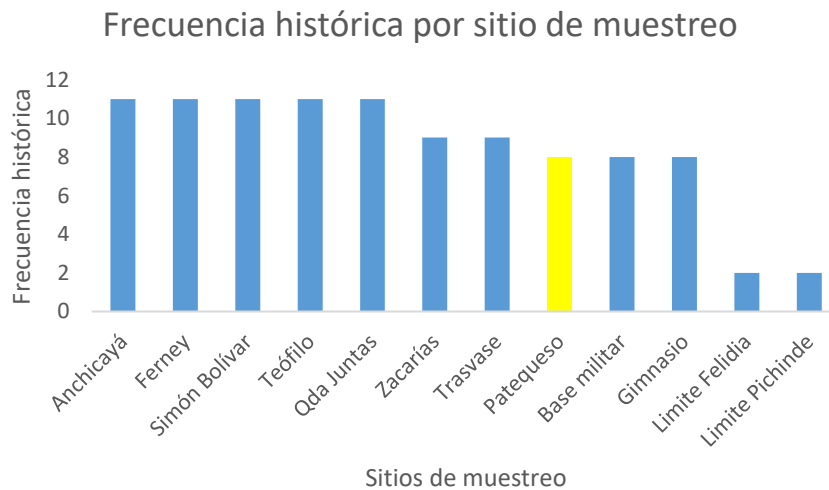
Figura 5. Frecuencia histórica de monitoreo de contenido de mercurio en quebradas de los sitios de extracción minera.

El objetivo de este monitoreo es realizar seguimiento constante de la concentración de mercurio en las Quebradas donde cae los residuos del proceso denominado amalgamado que se efectúa con Mercurio sobre las arenas producidas a partir de las rocas trituradas que son extraídas de los socavones. Este monitoreo comprendió tanto el seguimiento de la concentración de Mercurio en los sedimentos del lecho como en el agua de las de las quebradas. La frecuencia con la que se han hecho el monitoreo de sedimentos comprende un rango que va desde 11 muestreos, en los sitios con los que se inició en abril de 2015 (Anchicayá, Feney, Simón Bolívar y Teófilo) hasta los menos muestreados que se encuentran en los límites del AP (Felidia y Pichinde) en los que se realizaron los dos muestreos más recientes (figura 5). Particularmente, en el caso de Patequeso se han realizado 8 muestreos en marzo 2017, septiembre 2017, mayo 2018, julio 2018, septiembre 2019, julio 2020, mayo 2021 y marzo 2022. Mientras que para el caso de la concentración de Mercurio en agua se hizo para Patequeso y otros lugares en marzo de 2022 (tabla 3).

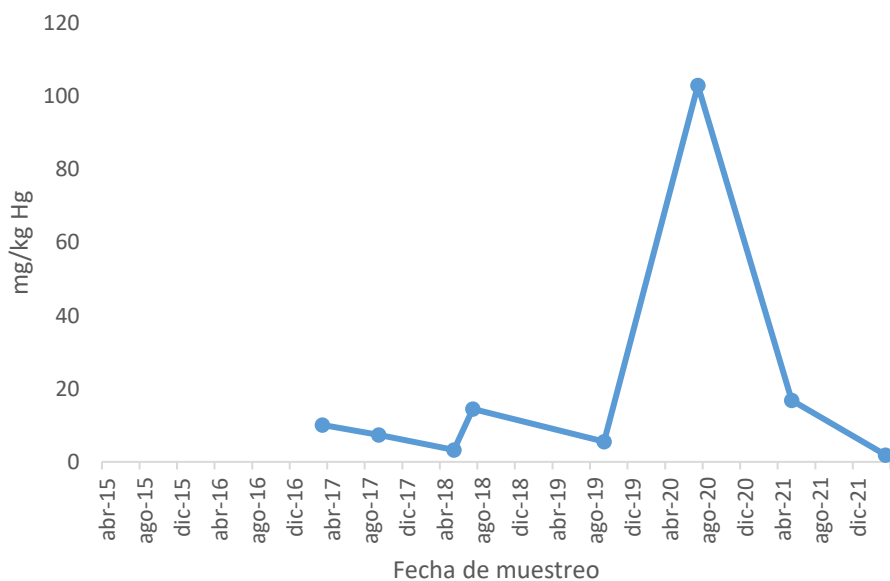
Figura 6. Concentración de Mercurio en sedimentos de la quebrada ubicada en Patequeso

De acuerdo con los muestreos directos realizados en el sector Patequeso (figuras 5 y 6), se evidenció descarga directa y constante el 100% de las veces muestreadas, con valores de concentración de Mercurio (Hg) en sedimentos que van desde 1.87 mg/Kg hasta 103 mg/Kg.

De otro lado, los resultados de Mercurio en agua muestran a Patequeso con la concentración más alta de todas las quebradas evaluadas (tabla 3) con 0.00691 mililitros / litro. Teniendo como referencia lo establecido en la resolución 2115 de 2007 y el decreto 1594 de 1984, la concentración de Mercurio en agua para consumo humano excede por mucho los valores establecidos por la norma (tabla 4). Lo anterior representa una alteración profunda en la calidad del agua, teniendo en cuenta que muy probablemente estas muestras estuvieron diluidas por la gran cantidad de lluvia que se presentó en el sector el último año y en la semana de muestreo en específico.
