PARQUES NACIONALES NATURALES DE COLOMBIA

**AUTO NÚMERO
(133)**

“POR MEDIO DEL CUAL SE INICIA PROCEDIMIENTO SANCIONATORIO DE CARACTER AMBIENTAL Y SE TOMAN OTRAS DETERMINACIONES EN EL MARCO DEL EXPEDIENTE No. 037 DE 2019”

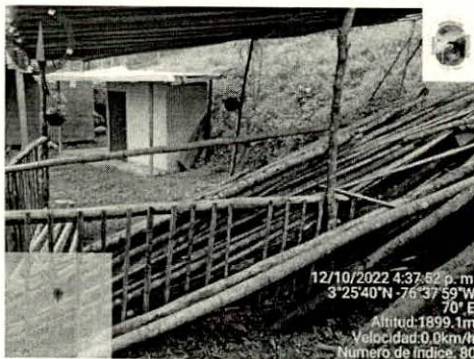
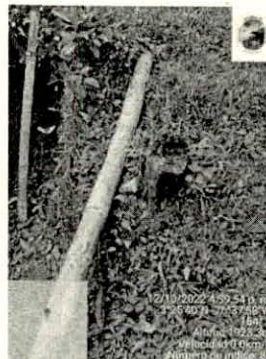
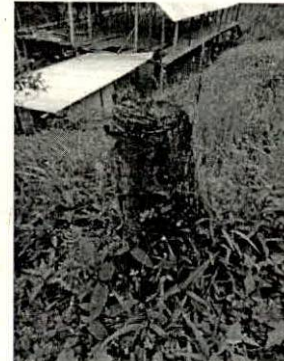
REGISTRO FOTOGRÁFICO

DECIMO PRIMERO: Que, el día **12 de octubre de 2022** se realizó un recorrido de verificación por parte de un equipo de contratistas de PNN Farallones de Cali para realizar el informe técnico inicial. En este se observó que la construcción de la vivienda de dos pisos continúa desarrollándose y se encuentran almacenadas varias guaduas. La estructura de vivienda presenta unas dimensiones de seis metros de largo por 9,5 metros de ancho en el primer piso; 12 metros de largo por 8,4 metros de ancho en el segundo piso y nueve (9) metros de alto en general y aproximadamente. La vivienda se ubica al lado de un barranco de 17 metros de largo, 4 metros de ancho y otros 4 metros de alto. Al lado de la estructura de vivienda hay un baño con dimensiones de dos metros de largo por dos metros de ancho y 3,7 metros de alto. Adicionalmente, han construido otra infraestructura rustica alejada de la vivienda con estopas, madera y tejas de zinc.

Las actividades de construcción de infraestructura, tala, socla y rocería han ocurrido en un terreno de aproximadamente una (1) plaza (6400 m²), el cual han encerrado con cerco de varas de madera y malla eslabonada metálica delgada. El predio además ya cuenta con los servicios de agua, energía eléctrica y también se encuentra cercado con malla eslabonada.
