PARQUES NACIONALES NATURALES DE COLOMBIA

AUTO NÚMERO 100 10 de abril de 2023

“POR EL CUAL SE MANTIENE UNA MEDIDA PREVENTIVA, SE INICIA UNA INVESTIGACIÓN SANCIONATORIA ADMINISTRATIVA AMBIENTAL AL SEÑOR RAFAEL GONZALEZ PACHECO-CASTRO Y SE ADOPTAN OTRAS DETERMINACIONES”

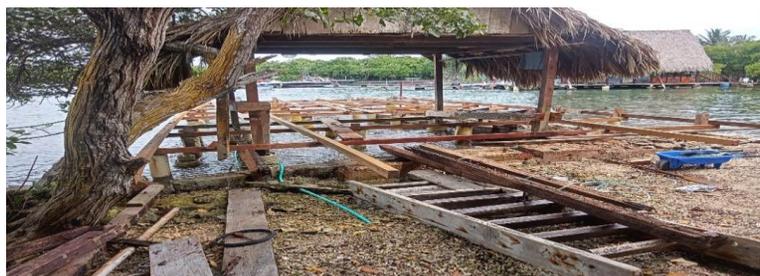
“...Siendo la 1:45 pm del 16 de Octubre del 2021 en recorrido de Prevención Vigilancia y control, en el sector Nuestra señora del rosario predio los pachecos se encontró la siguiente novedad: reparación de muelle el cual consta de 31 pilotes, 23 hechos con tubo PVC corrugado de seis (6) pulgadas relleno de concreto, y ocho (8) de PVC corrugado de ocho (8) pulgadas relleno de concreto ,con medidas de 6 metros de ancho por 11,35 metros de largo, elaborado en madera Y construido sobre pastos marinos en zona de alta de densidad de uso con una afectación de 68.1mt, Ubicado en las Coordenadas geográficas inicio 10°10'33,92"N 75°45'13,59"W coordenada final 10°10'33,91"N 75°45'13,27"W, durante la inspección se indago con los vigilantes sobre el responsable de la construcción e indicaron que el propietario del predio corresponde al nombre de Laura Pacheco sin más datos que corroboren la identificación exacta, las obras antes mencionadas están siendo construidas sin el debido permiso ante la autoridad ambiental competente por lo cual a forma de prevención se ordenó la suspensión de la obra e informo el debido proceso para que soliciten permiso de reparación de la misma...”

Reparación del muelle

Durante la visita de inspección ocular realizada, se encontró en el predio la reparación terminada del embarcadero de forma rectangular que permite el acceso al baldío Reservado de la Nación denominado “Los Pachecos”, el cual presenta las siguientes dimensiones de 12,65 mts de largo por 5, 80 mts de ancho; soportado sobre 32 pilotes de concreto forrado en PVC blanco corrugado, cubierta de madera y presenta un kiosco rectangular con techo de palma de 3 mts de largo por 2,9 mts de ancho. De igual forma la estructura presenta una estructura debajo de la cubierta conformada por vigas de concreto de forma rectangular de 9,7 mts de largo por 2,3 mts de ancho (Presuntamente ruinas de una estructura de acceso anterior) (Ver registro fotográfico).
