ASUNTO: COMUNICACIÓN AUTO N° 975 DEL 30 DE NOVIEMBRE DEL 2022 “POR EL CUAL SE ABRE INDAGACIÓN PRELIMINAR DE CARÁCTER ADMINISTRATIVA AMBIENTAL CONTRA INDETERMINADOS Y SE ADOPTAN OTRAS DETERMINACIONES”. EXP. 016/2022

AUTO NÚMERO 975
Del 30 de noviembre del 2022

“POR EL CUAL SE ABRE INDAGACIÓN PRELIMINAR DE CARÁCTER ADMINISTRATIVA AMBIENTAL CONTRA INDETERMINADOS Y SE ADOPTAN OTRAS DETERMINACIONES”

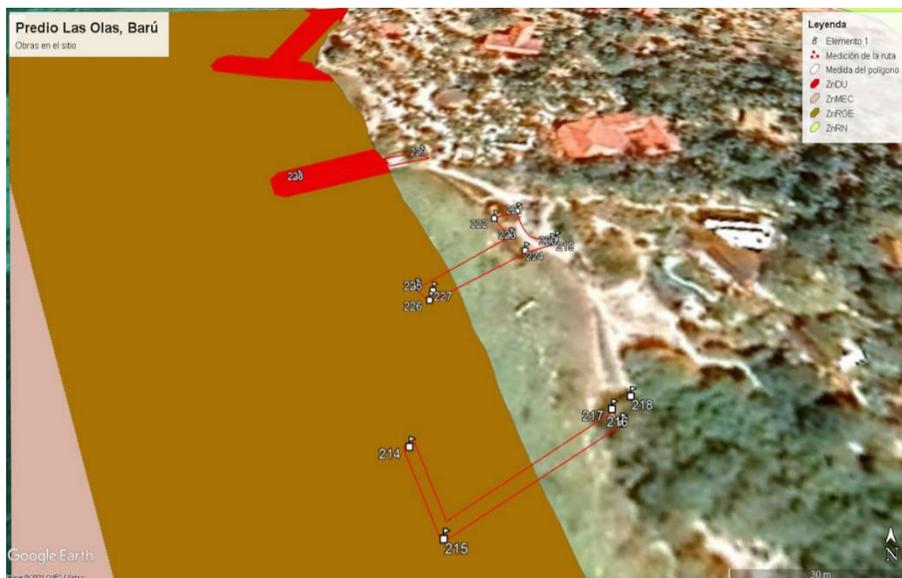
1- Espolón en forma de L: estructura en piedras de cantera, con hexápodos por sus laterales (52 visibles por un lado y 41 por el otro) desde la línea de marea más alta hacia zona sumergida, con una longitud de 24,30 metros aproximadamente, partiendo de allí (en la misma recta) pero menos robusto se extiende 16,50 metros; alcanzando así una longitud general de 40,80 metros x 6 metros de ancho aproximadamente; siendo su parte más extensa. Desde ese vértice en su segundo segmento (semirecta perpendicular) tiene una longitud de 19,30 metros x 5 metros de ancho aproximadamente. Coordenada inicio 75°42'13.38"O 10° 8'24.90"N, 75°42'14.49"O 10° 8'24.19"N coordenada vértice, 75°42'14.72"O 10° 8'24.78"N coordenada fin. El avance de la obra es de un 60% aproximadamente. Además de lo mencionado anteriormente, existe **introducción de hexápodos en el agua (visibles 104 aproximadamente)**, presuntamente para ubicación perimetral y contención de la estructura. Zonificación de manejo del PNN: Zona de recreación general exterior. Ecosistemas presentes en la zona fondo arenoso y Laguna Arrecifal Fanerógamas.

2- Espolón en forma irregular: estructura en piedras de cantera, en su inicio se constituye o tiene similitud a una V, con 8 metros largo x 2 metros de ancho por un lado (tiene una zona calzada con caracolejo) y 7 metros largo x 4 metros de ancho por el otro lado, partiendo de allí en línea recta se extiende en piedra de cantera 30,48 metros de longitud x 5,80 metros de ancho aproximadamente, en su perímetro tiene aproximadamente 183 hexápodos visibles. Sobre dicha obra hay de una plantilla de paso 28 metros largo, 1,50 metros ancho y punta redonda de 2,60 ancho aproximadamente. Coordenada geográfica de inicio 75°42'13.65"O 10° 8'26.55"N y 75°42'14.73"O 10° 8'26.10"N coordenada geográfica fin. Obra completa 100%. Zonificación de manejo del PNN: Zona de recreación general exterior. Ecosistemas presentes en la zona fondo arenoso y Laguna Arrecifal Fanerógamas.

3- Reparacion espolón: Estructura en piedra de cantera (con plantilla de paso de forma irregular de 2,20 metros de ancho aproximadamente) y en sus costados dos plataformas en madera de 2,40 de largo x 2 metros de ancho aproximadamente que funcionan de embarcadero. La estructura tiene una longitud de 23,70 metros hasta donde termina la plantilla de paso y se extiende en piedra 9,40 metros, sumando así 33,1 metros aproximadamente x 5 metros de ancho. Tiene 29 hexápodos visibles en su perímetro. 75°42'14.75"O 10° 8'27.68"N coordenada inicio, 75°42'15.80"O 10° 8'27.38"N coordenada fin. Obra completa 100%. Se encuentra en Zona de Alta densidad de uso. Ecosistemas presentes en la zona son fondo arenoso y Laguna Arrecifal Fanerógamas.

Imagen plano a mano alzada de la infracción.

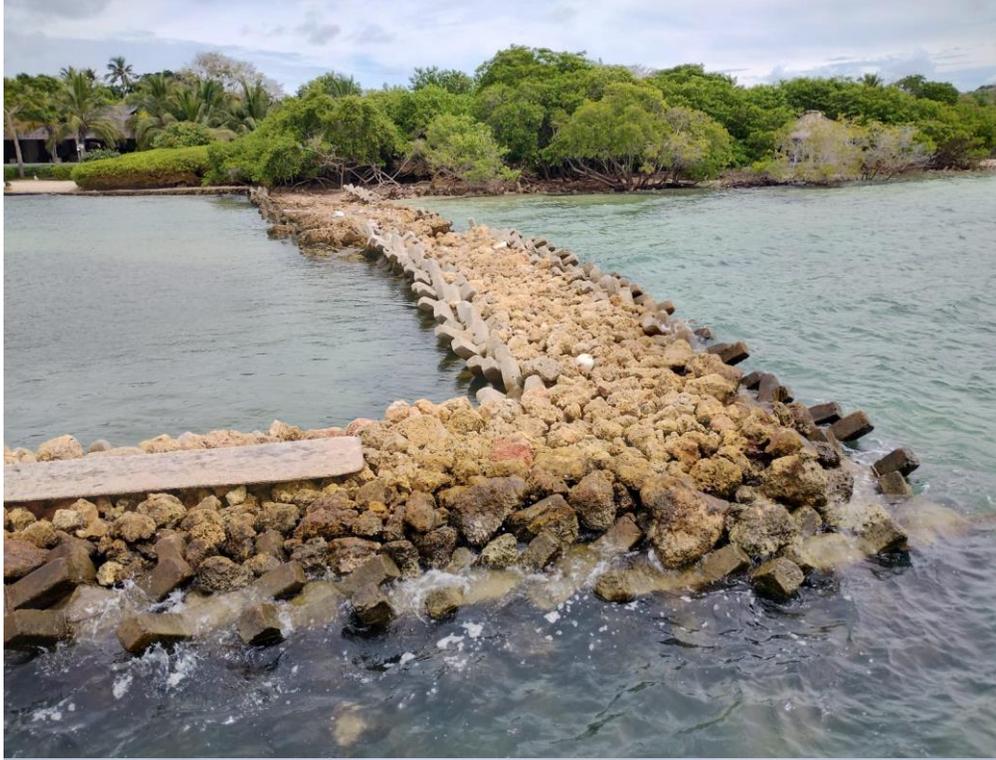
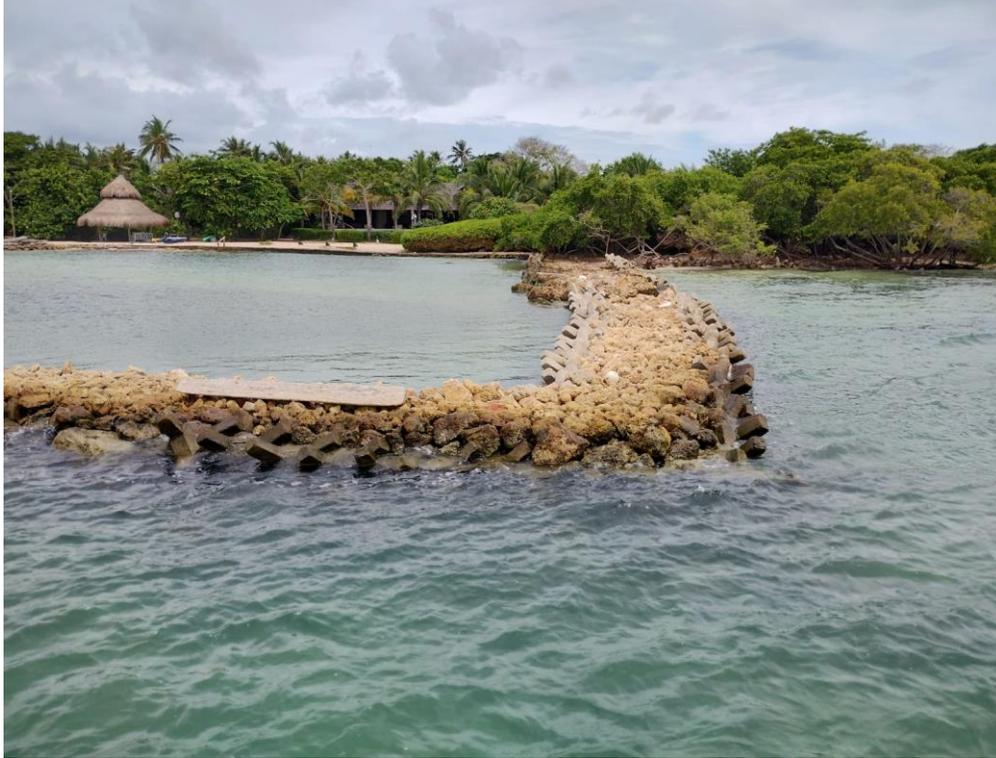
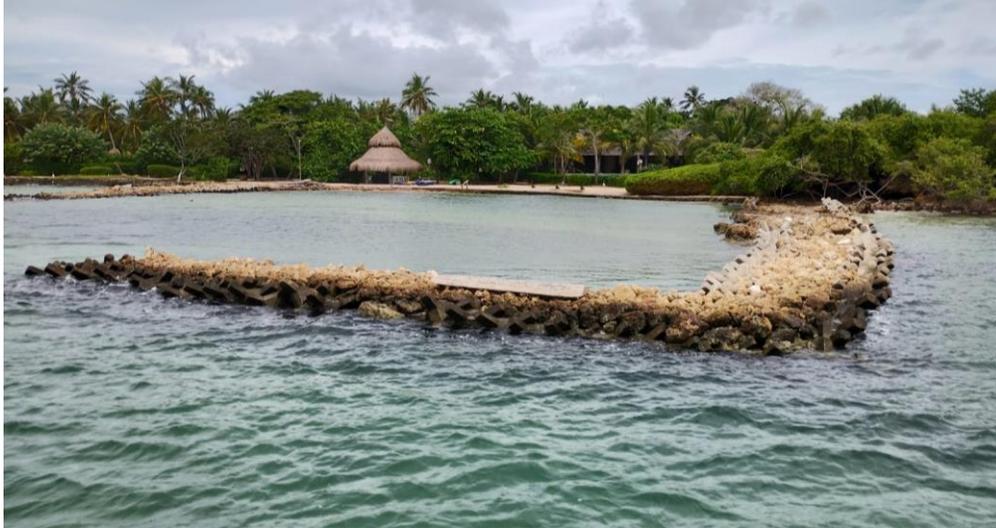
Se concluye que se trata de la realización de una actividad prohibida por Parques Nacionales Naturales de Colombia, la cual ha afectado gravemente los VOC y recursos naturales protegidos, los impactos generados por la implementación de las actividades descritas y que se ejerce presión e impactos negativos sobre las praderas de pastos marinos y terraza escombros coralinos, arena desnuda y zona litoral.
