PARQUES NACIONALES NATURALES DE COLOMBIA

(493)
6 de diciembre de 2022

“POR MEDIO DEL CUAL SE HACEN UNOS REQUERIMIENTOS A LA SOCIEDAD RADIO TELEVISIÓN NACIONAL DE COLOMBIA - RTVC Y SE TOMAN OTRAS DETERMINACIONES – EXPEDIENTE PANT DTAO 006-10”

de sus funciones programó visita de seguimiento para los días 20 y 21 de octubre de 2022 al punto donde se encuentra la estructura de Telecomunicaciones denominada “Estación Montezuma” al interior del Parque Nacional Natural Tatamá.

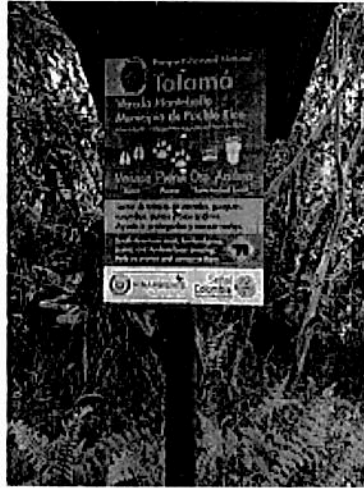
Situación encontrada: Durante la visita a la estación no se suministraron los soportes documentales de las jornadas de capacitación al personal vinculado a la estación en temas de conservación y protección de fauna silvestre (por parte de Parques Nacionales). Sin embargo, se informó que estos soportes se encuentran dentro de los Informes trimestrales internos, por lo que serán suministrados inmediatamente una vez sean notificados de dicho requerimiento. Por otra parte, es de señalar, que no se registra la presencia de especies silvestres al interior del área de influencia de la estación (avistamientos). En lo relacionado con la señalización, se halló que algunas de estas vallas registran un grado de deterioro acumulado, debido a la pérdida paulatina de la capa de barniz y de pintura sobre la madera, lo que ha comprometido la duración de las vallas por las condiciones de intemperie (lluvia – sol):

Fotografía 1. Registro del estado de deterioro acelerado de algunas de las vallas instaladas en el PNN Tatamá.

- ✓ Adelantar las labores de reforzamiento de pintura y recubrimiento de las vallas y avisos en la vía de acceso a la estación, que presentan un deterioro evidente. Estas labores deben hacerse preferiblemente con un barniz con filtro solar y pinturas de tipo ecológico que sean resistentes a la intemperie a la que están sometidos estos elementos. Se hará seguimiento a la ejecución de esta labor.

1. Adelantar las labores de reforzamiento de pintura y recubrimiento de las vallas y avisos en la vía de acceso a la estación, que presentan un deterioro evidente. Estas labores deben hacerse preferiblemente con un barniz con filtro solar y pinturas de tipo ecológico que sean resistentes a la intemperie a la que están sometidos estos elementos. Se hará seguimiento a la ejecución de esta labor.

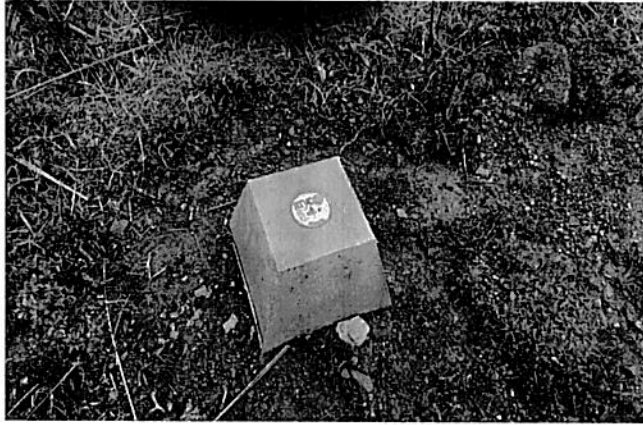
Situación encontrada: En la visita se informa por parte de RTVC, que actualmente ya fueron instalados varios mojones en concreto para adelantar los chequeos de la posición satelital de la infraestructura a través de mediciones y registros, para comprobar a partir de esta vigencia y las posteriores como se ha comporta el desplazamiento de la infraestructura en caso de presentar algún movimiento o incluso de desplazamiento de los taludes (costados Norte – Occidente y Sur). De esta manera se está garantizando de una manera efectiva el monitoreo del posible desplazamiento de la infraestructura por el peso.

Fotografía 2. Instalación de los mojones en concreto para monitoreo satelital de posibles desplazamientos de la infraestructura.

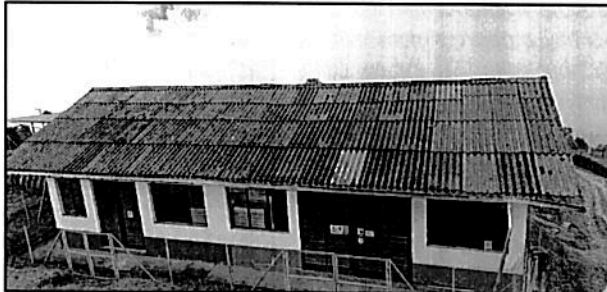
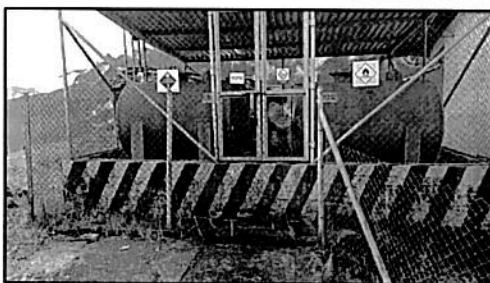
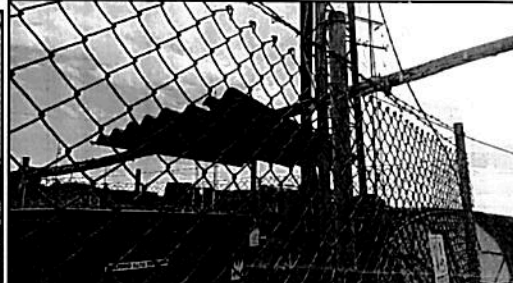
Situación encontrada: En el recorrido alrededor de la estación se evidencia el deterioro acumulado de la pintura exterior e interior de la Estación primaria de equipos, así como en algunas secciones del cerramiento del tanque de combustible (ver imágenes abajo), se aprecia igualmente el deterioro de las tejas del cuarto de plantas (acumulación de musgos), así como seguramente habrá deterioro del techo de la estación. Igualmente se aprecia la falta de una cobertura (techo) para el cerramiento del transformador de alto voltaje en la entrada de la Estación (ver imagen abajo).

Fotografía 3, 4 y 5. Deterioro de tejas de cuarto de plantas, malla de cerramiento de tanque y falta de cobertura para el transformador.

- ✓ Realizar el mantenimiento correctivo de pintura anticorrosiva de las secciones del cerramiento del tanque de combustible que presentan deterioro por oxidación. Se hará seguimiento a la ejecución de esta labor.

- ✓ Realizar el mantenimiento (limpieza) de las tejas del cuatro de plantas que presentan acumulación de musgo. Se hará seguimiento a la ejecución de esta labor.

- ✓ Instalar una cobertura (techo) óptima para el cerramiento del transformador de alto voltaje en la entrada de la Estación. Se hará seguimiento a la ejecución de esta labor.

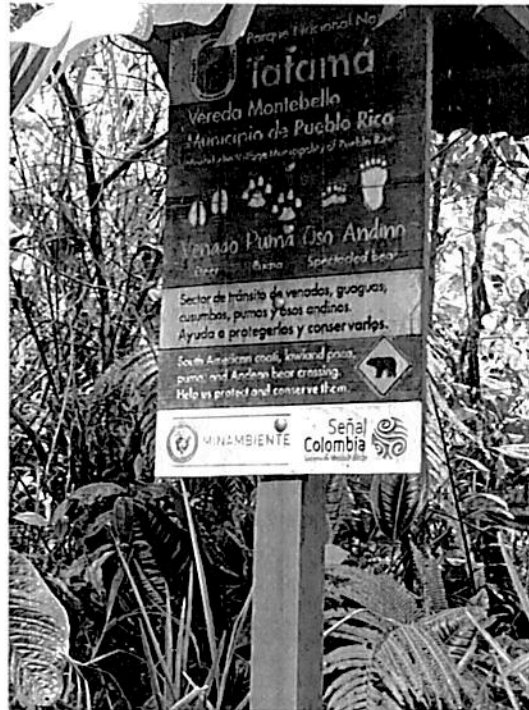
En lo relacionado con la señalización, se verifico el estado actual de las vallas y letreros instalados y se halló que estas señales registran un grado de deterioro acumulado, debido a la pérdida paulatina de la capa de barniz y de pintura sobre la madera, lo que ha comprometido la duración de las vallas por las condiciones de intemperie (lluvia – sol) a las que se encuentran expuestas. Estos son los registros fotográficos:

Fotografía 9. Registro del estado de deterioro acelerado de algunas de las vallas instaladas en el PNN Tatamá.
